1 Przedmiot i zakres opracowania

Przedmiotem opracowania jest jest ekspertyza techniczna stanu konstrukcji budynków garaży Spółdzielni Mieszkaniowej „Widok” zlokalizowanych na dz. nr 459 przy ulicy na Błonie w Krakowie w związku z planowanym remontem nawierzchni górnej płyty manewrowej wraz z rampami najazdowymi

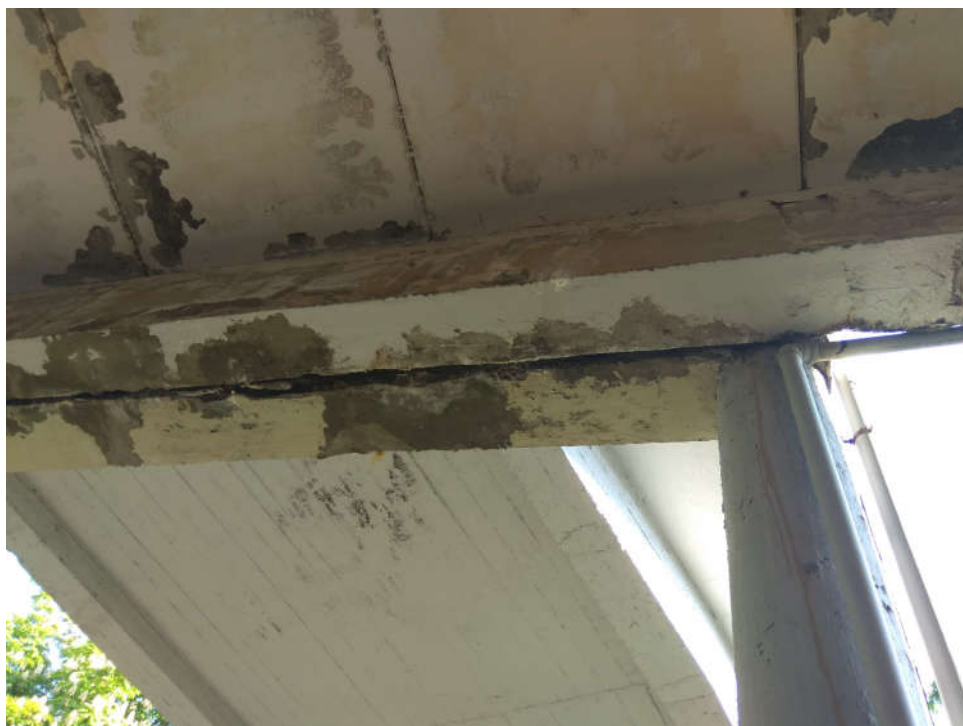
W przeszłości wykonywano naprawy dylatacji, ale nie przyniosła ona rezultatu ponieważ woda nadal przez nie cieknie, co więcej została uszkodzona warstwa spadkowa i woda nie może swobodnie spłynąć do wpustów. Wykonywano również próby uszczelnienia przecieków od dołu,

Zdjęcie 3: Przeciekanie dylatacja

Wymianę dylatacji rampy najazdowej z płytą górną i dylatacji dzielących płytę górną rozpocząć od demontażu istniejących dylatacji, następnie należy wykuć liniowe gniazda pod nowe dylatacje. Po oczyszczeniu podłoża zamontować zbrojenie Ø12 na długości wykonywanej dylatacji. Po ułożeniu zbrojenia zamontować dylatację z wkładką neoprenową, następnie części istniejącego stropu uzupełnić betonem klasy C25/30 po wcześniejszym zastosowaniu warstwy szczerwnej. Detale nowej dylatacji przedstawione na rysunku *K-07 Detale*.

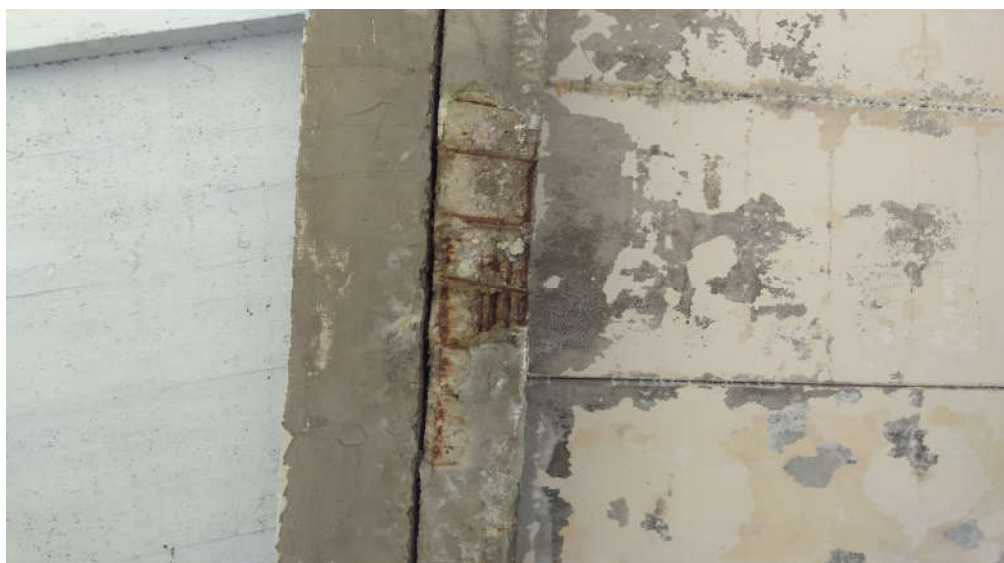
Otulina znajdująca się na dolnej kondygnacji, na belkach i słupach jest uszkodzona,

popękana lub całkowicie odpadła, wymaga naprawy. Widoczne jest w niektórych miejscach zbrojenie, które ulega korozji. Występuje duże zawilgocenie betonu przez spływającą wodę z górnej płyty.

Zdjęcie 4: Widoczne odsłonięte i skorodowane zbrojenie, brak otuliny.

Prace naprawcze rozpocząć od skucia luźnych, skorodowanych fragmentów betonu, usunięcia zniszczonych warstw wykładzin, tynków, izolacji i oczyszczenia powierzchni do „zdrowej”, nośnej warstwy. Jeżeli korozja dotarła do zbrojenia należy z niego usunąć beton aż do miejsc nieskorodowanych. Pręty należy oczyścić z rdzy ręcznie lub mechanicznie do uzyskania jasnego, metalicznego wyglądu, a potem oczyścić sprężonym powietrzem. Na tak przygotowaną powierzchnię stali zbrojeniowej należy nałożyć mineralną powłokę antykorozyjną będącą zarazem warstwą szczepną (Sika MonoTop 910N). Reprofilacji dokonać przy użyciu Sika Monotop MonoTop®-412 NFG

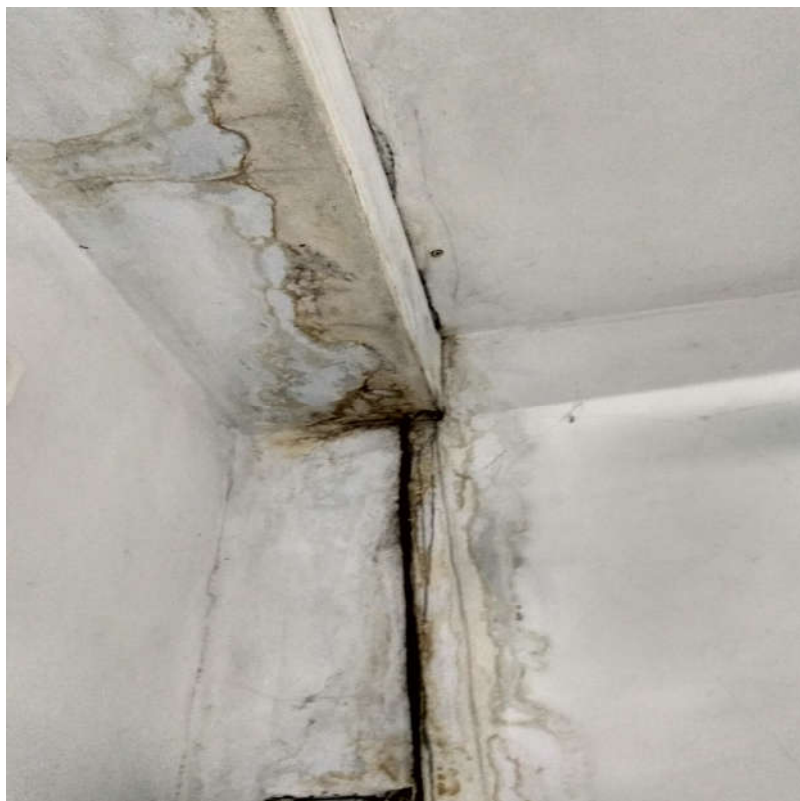
Zdjęcie 5: Zacieki na dolnej kondygnacji

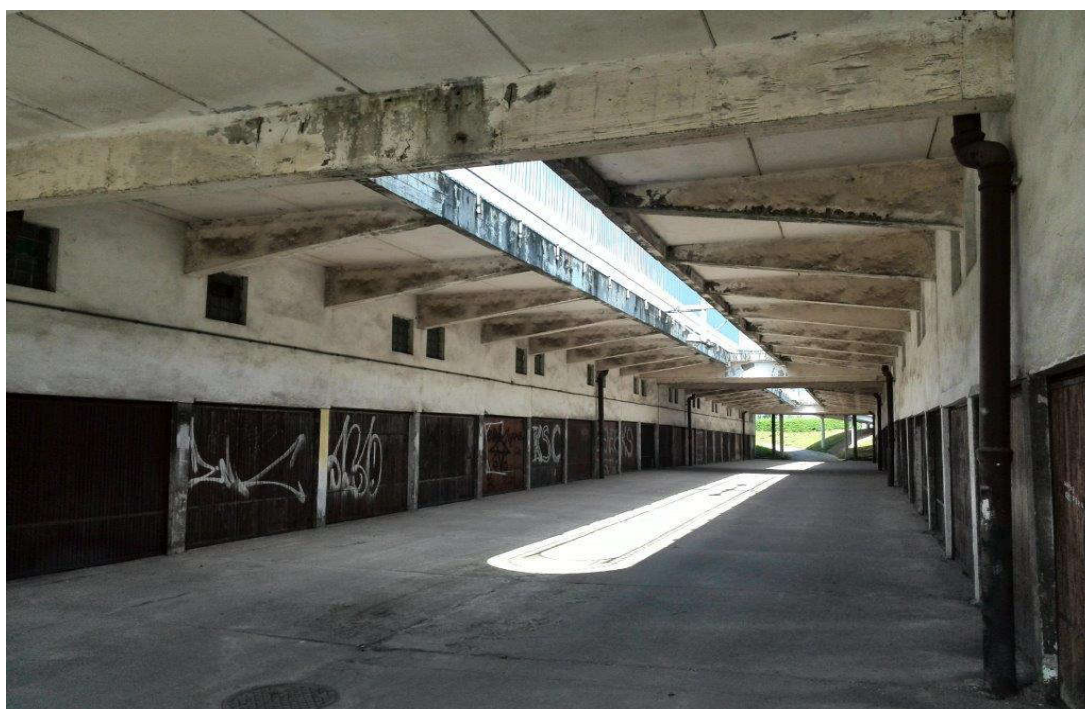
Zdjęcie 6: Widok zacieki na większości belek.

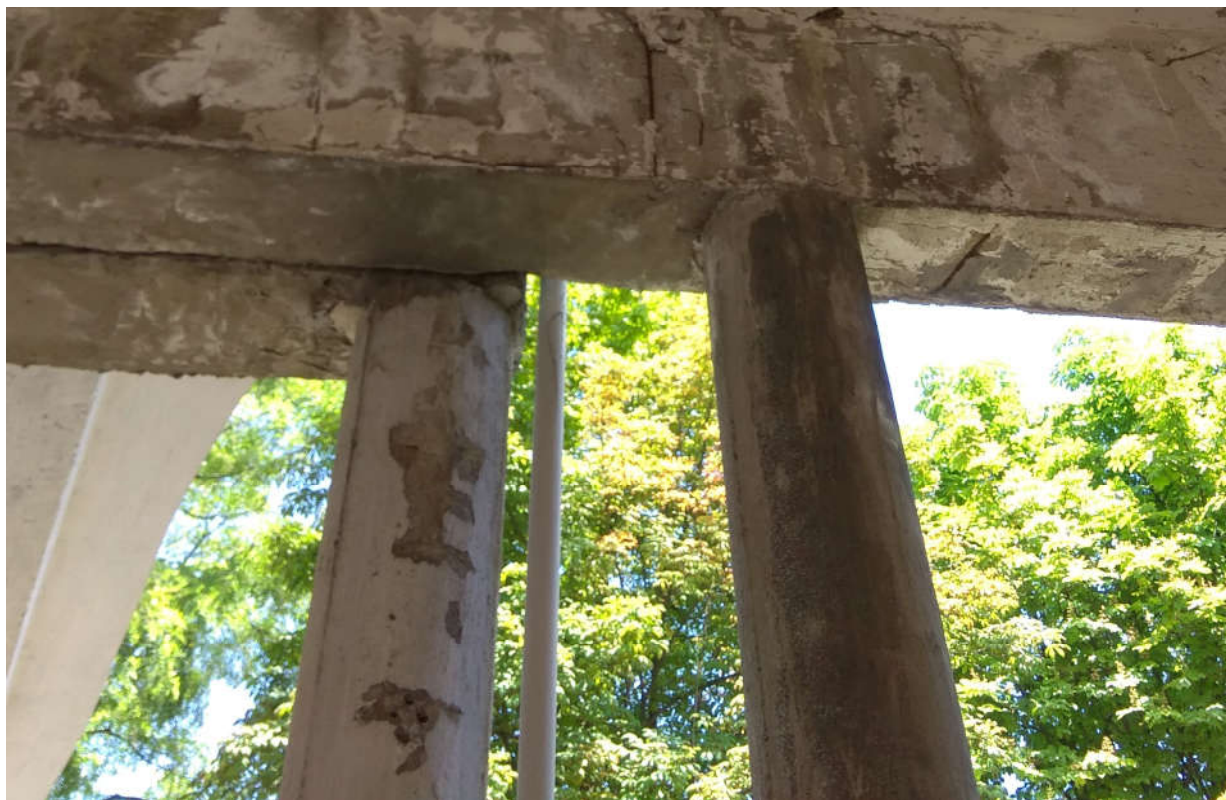
W każdym budynku jest po 16 słupów po 8 pod każdą rampą najazdową. Słupy w stanie technicznym zadowalającym, bez oznak przeciążenia czy też nieprawidłowej pracy. W czasie oględzin stwierdzono uszkodzenia otuliny na słupach przez spływającą z góry wodę, należy wykonać naprawę tych miejsc.

Zdjęcie 7: Uszkodzona otulina na słupach

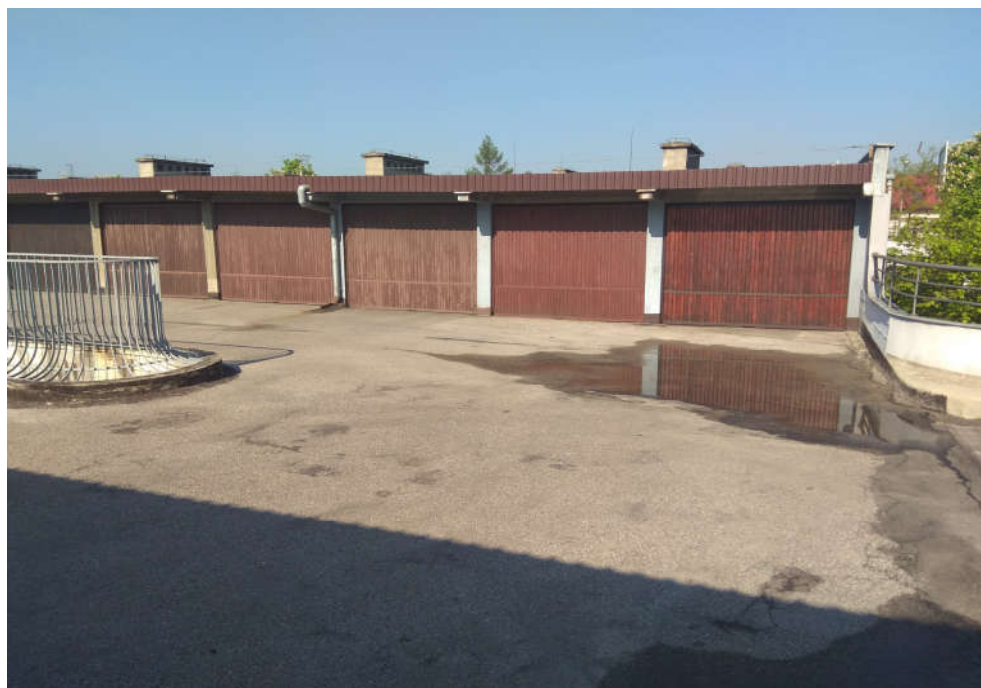
Istniejące odwodnienie nie spełnia swej funkcji, ponieważ nie ma zachowanych odpowiednich spadków do wpustów. Skutkuje to zbieraniem się wody w najniższych punktach i zaleganiem tam lub przelewaniem się przez dylatacje na niższe kondygnacje i niszczenie spodnich warstw betonu.

Zdjęcie 8: Stojąca woda w zagłębieniach terenu

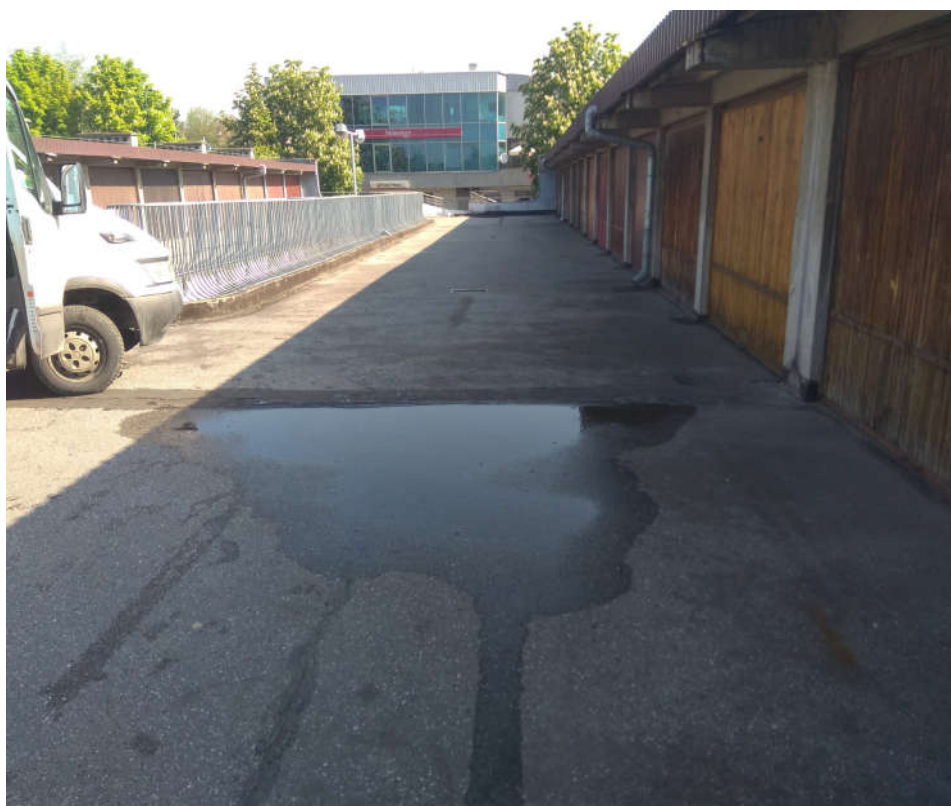
Zdjęcie 9: Brak spadku, naprawa dylatacji zniszczyła ukształtowanie spadków– uszkodzone odwodnienie

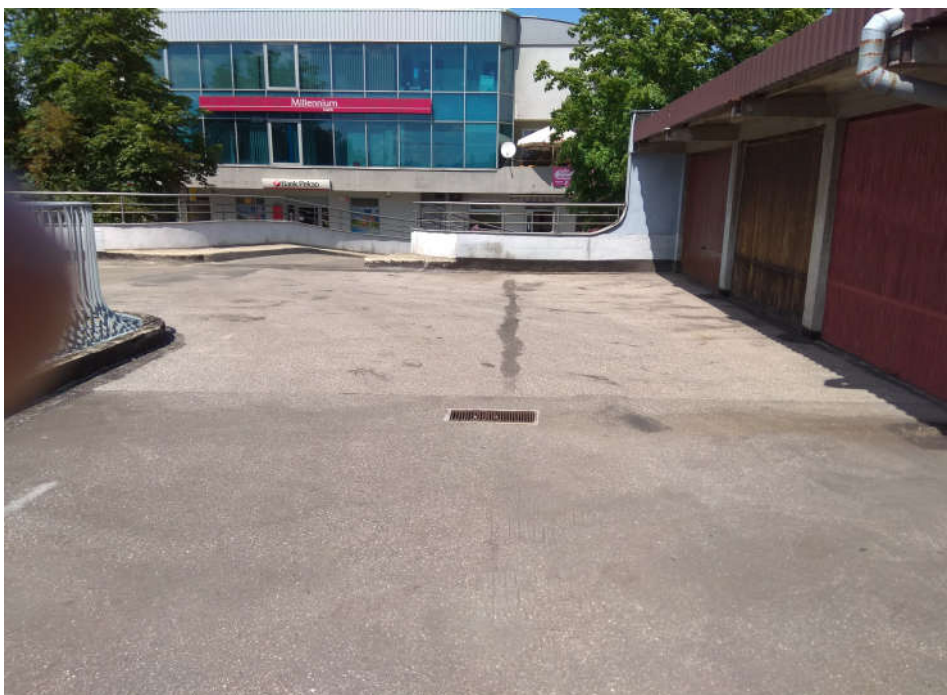
Zdjęcie 10: Nierówna nawierzchnia- spadek w przeciwnym kierunku

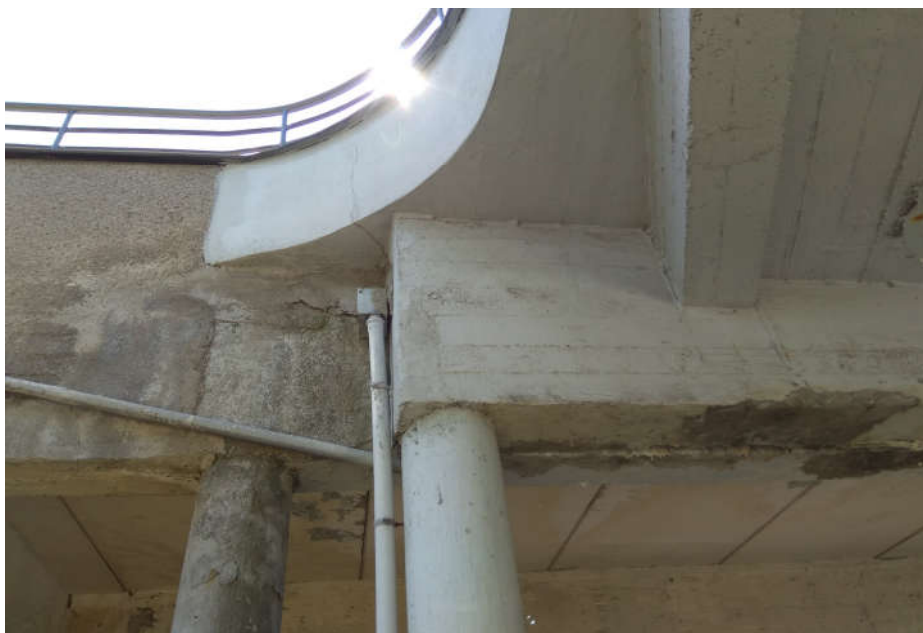
- murek jest popękany w miejscu dylatacji, potrzebna jest jego przebudowa i renowacja
- ogranicznik wykonany z betonu na całej długości rampy, musi zostać wyremontowany
- nawierzchnia asfaltowa jest nierówna i popękana, wymaga wymiany
- Uszkodzona dylatacja na łączeniu rampy z płytą górną, powodująca przecieki

Zdjęcie 11: Popękany murek w miejscu dylatacji

Nowe mury wykonać zgodnie z rysunkiem K-04 Rampa najazdowa -projekt + zbrojenie. Skrajny mur na płycie górnej zostaje przedłużony a mur z rampy najazdowej będzie załamany i będzie dochodzić do niego pod kątem prostym, między murami należy zachować dylatację min. 3cm.. Po odbudowaniu murków należy wykonać nowe barierki i nową obróbkę blacharską, która powinna zachodzić na siebie tak aby zachować szczelność na łączeniu murów. Wysokość i szerokość nowych murów należy dostosować do wymiarów murów istniejących.

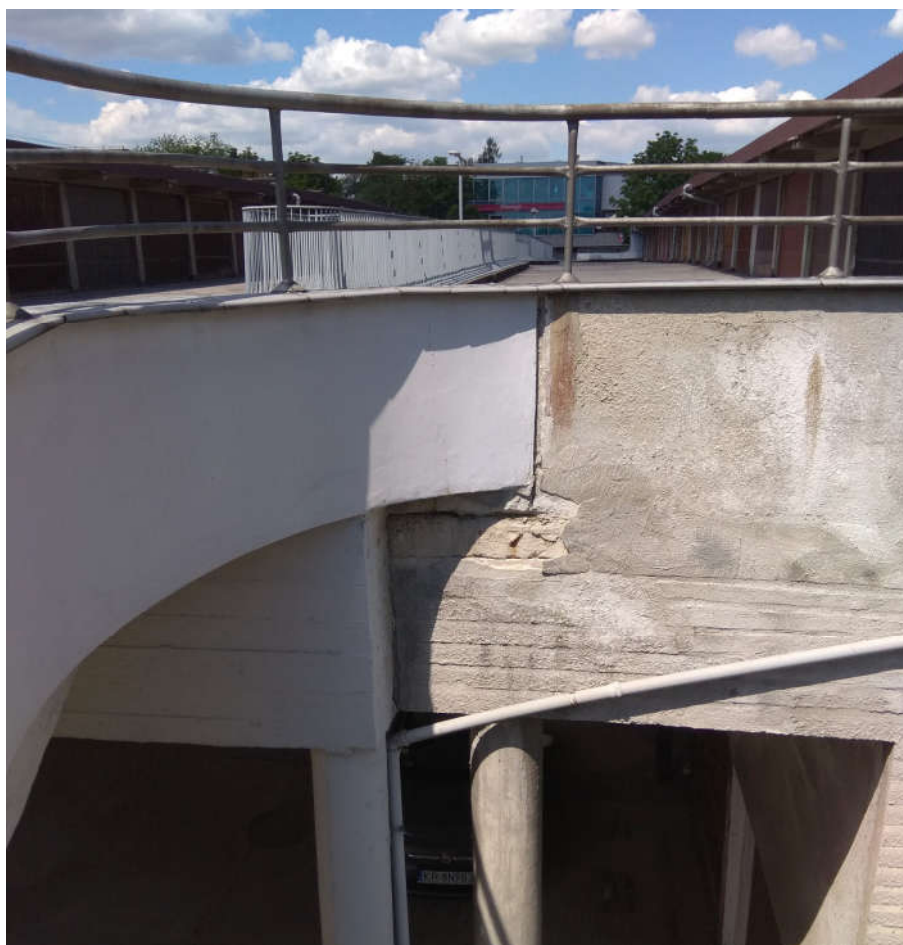
Zdjęcie 12: Odpadający tynk pod dylatacją

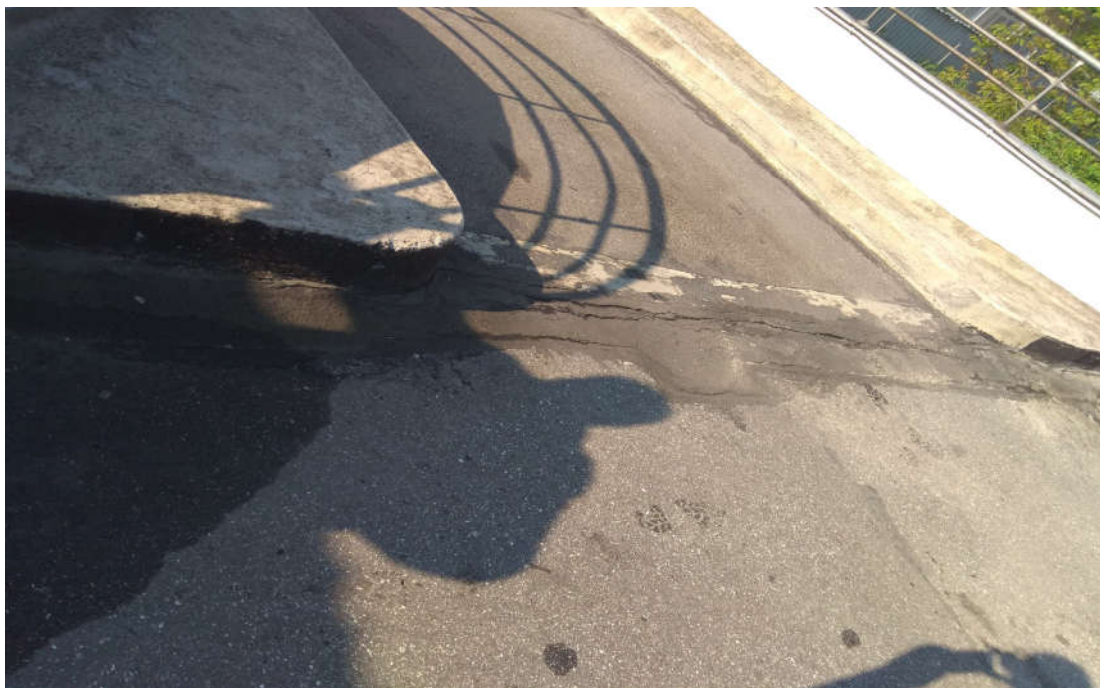
Dylatacje rampy najazdowej z górną płytą oraz dzielące górną płytę są uszkodzone i wymagają wymiany na nowe. Wcześniejsze naprawy zakończyły się fiaskiem i dylatacje nadal przeciekają. Jeżeli w trakcie prac zostaną zlokalizowane jeszcze inne dylatacje należy sprawdzić ich stan techniczny i zdecydować czy również powinny zostać wymienione.

Zdjęcie 13: Próba naprawy dylatacji skrajnej

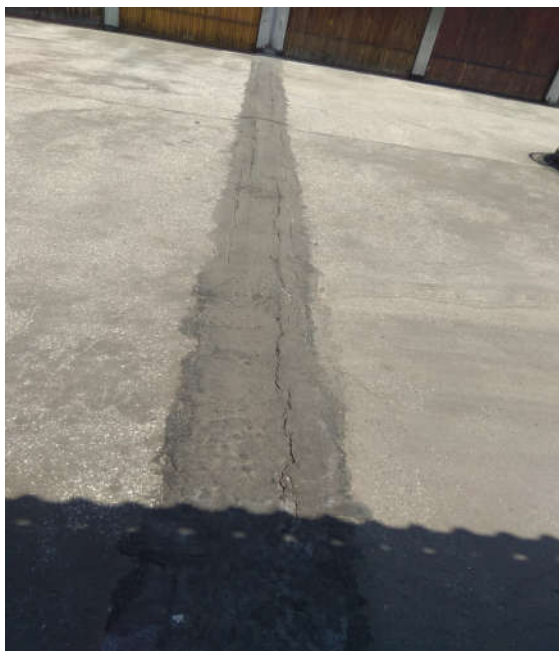
Zdjęcie 14: Popękana naprawiana nawierzchnia dylatacji środkowej

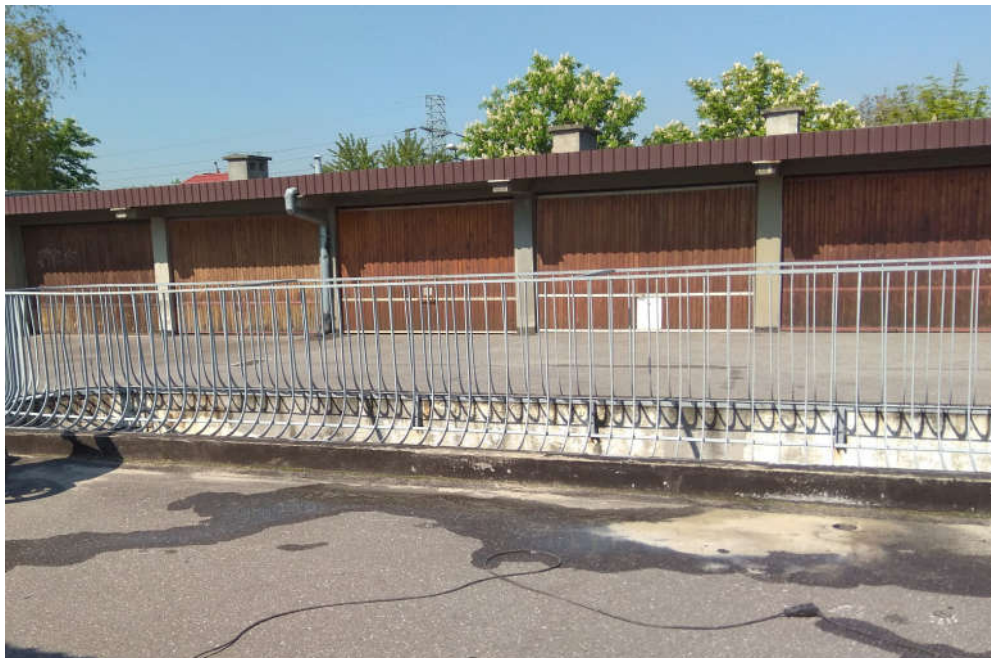
Barierki na górnej płycie są zniszczone, miejscami powyginane i zardzewiałe wymagają renowacji, lub częściowej wymiany.

Zdjęcie 15: Powyginana barierka metalowa

Naprawę barier metalowych zarówno na górnej płycie jak i barier na murach płyty najazdowej rozpocząć od oczyszczenia konstrukcji z rdzy i starej farby do uzyskania jasnego metalicznego wyglądu, w miejscach uszkodzonych dokonać wymiany na nowe. Po wykonaniu tych prac należy nałożyć nowe powłoki.

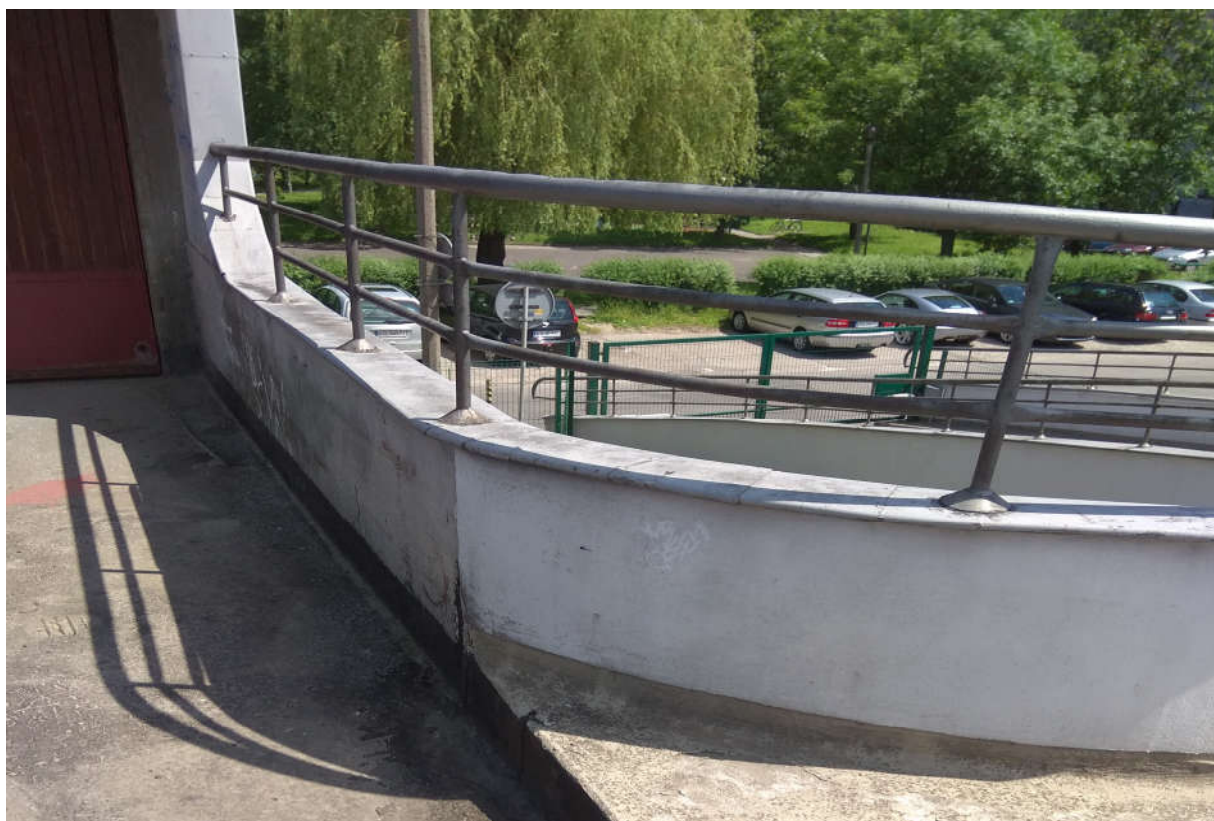
Zdjęcie 16: Barierki na rampie najazdowej

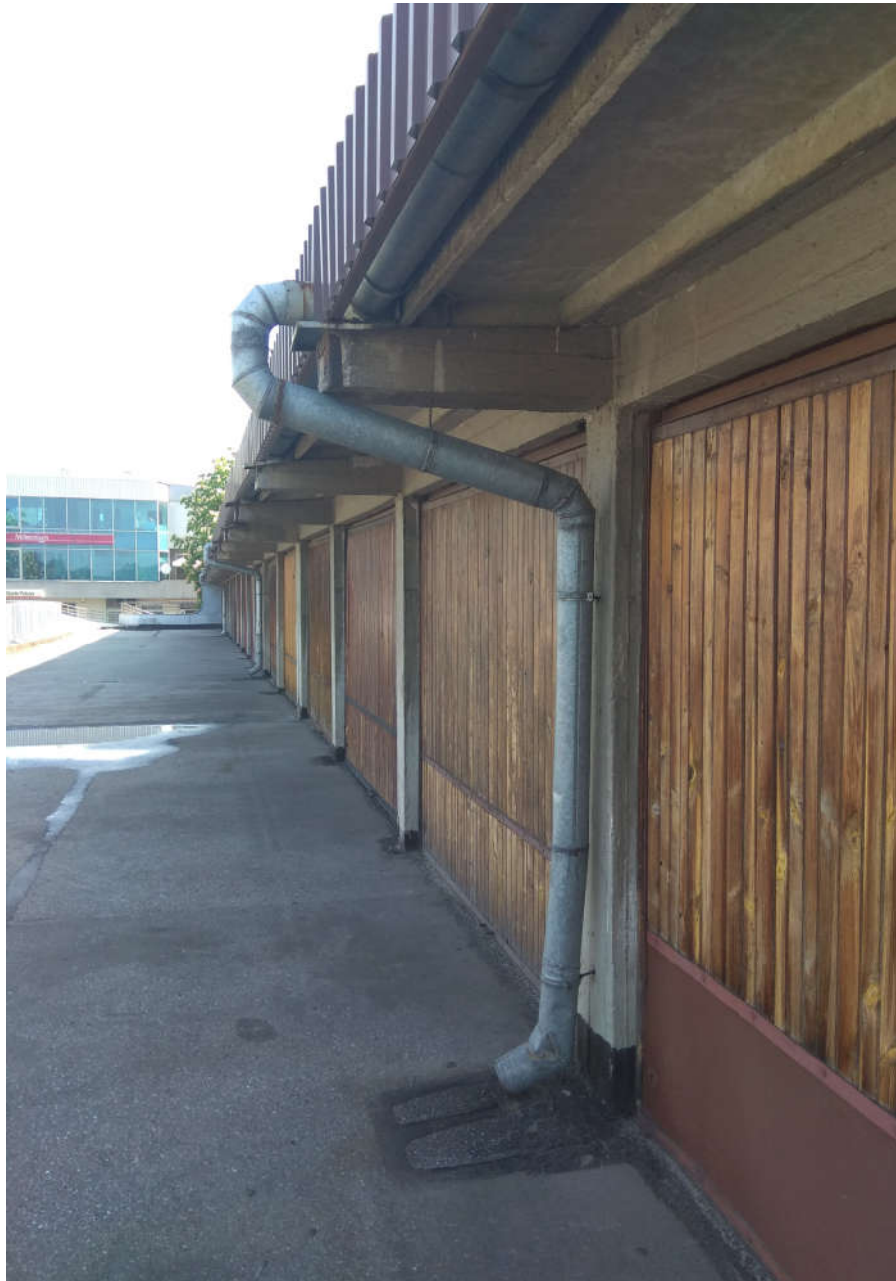
Woda z dachów z ostatniej kondygnacji odprowadzona jest rynnami bezpośrednio na górną płytę, należy to zmienić i wody opadowe odprowadzić bezpośrednio rynnami do kanalizacji, zostało to zawarte w odrębnym opracowaniu.

Zdjęcie 17: Odprowadzenie wód opadowych z ostatniej kondygnacji bezpośrednio na górną płytę.

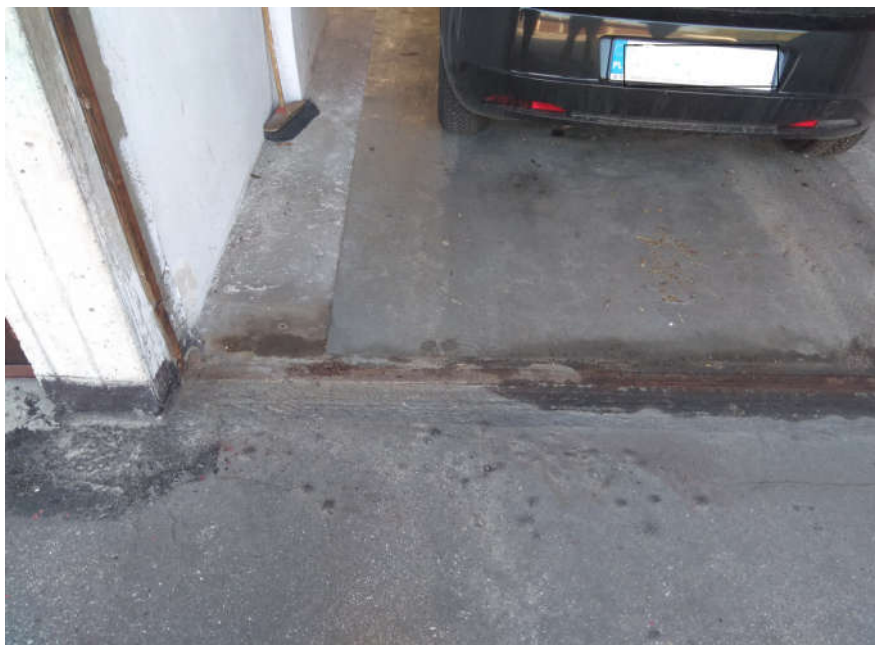
Progi w garażach na górnej płycie są uszkodzone i skorodowane, wymagają wymiany na nowe.

Zdjęcie 18: Uszkodzone progi garażowe

Prace rozpoczynamy od wykucia istniejących progów, dokładnego oczyszczenia bruzd i montaż nowych progów z profili stalowych 100x100x4. Po zabetonowaniu nowych progów malujemy niezabetonowaną powierzchnię progów. Zaleca się użycie farb epoksydowych. Należy zabezpieczyć do kategorii C3

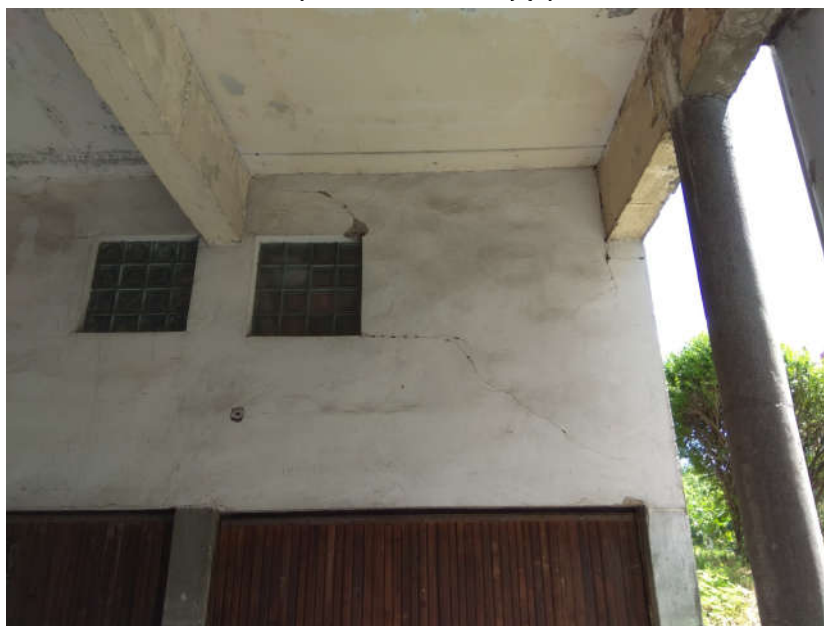
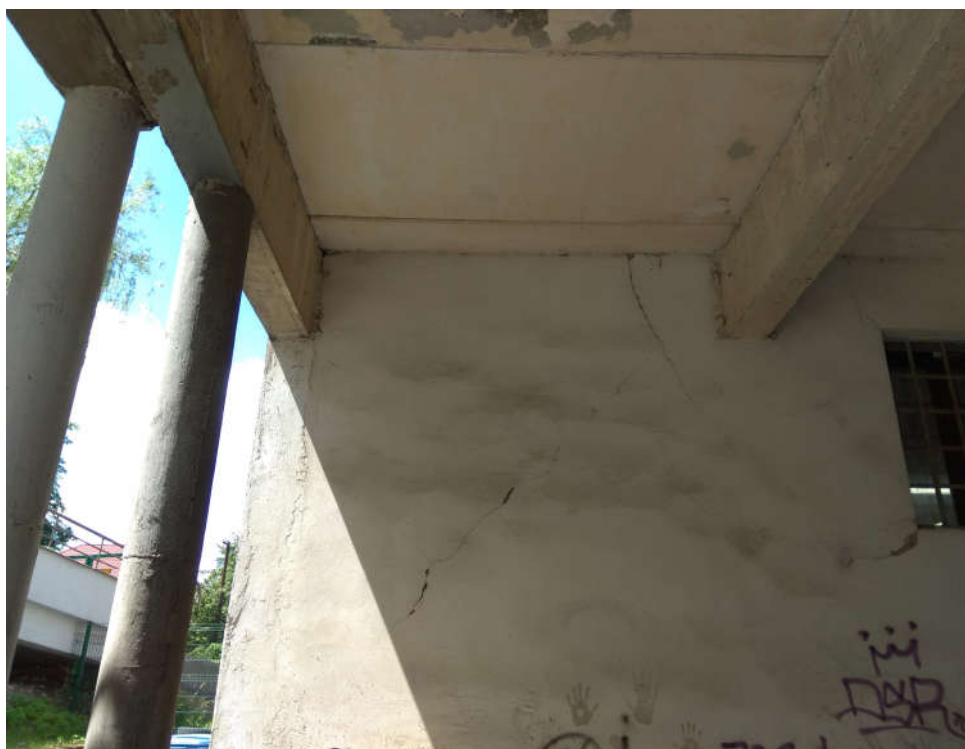
Ściany na dolnej kondygnacji są popękane, w niektórych miejscach odpada tynk, najczęściej spękań jest widocznych na narożach budynków i przy oknach. Wymagana jest naprawa i wzmocnienie tych ścian. Stan techniczny ścian zadowalający.

Zdjęcie 19: Pęknięcia na ścianach – dolna kondygnacja

Zdjęcie 20: Peknięcia na ścianach – dolna kondygnacja

Naprawę rozpocząć od wycięcia w ścianach bruzd poziomych w podanych na rysunkach odstępach i głębokości. Następnie należy dokładnie oczyścić szczelinę odkurzaczem i spryskać wodą. Do końca szczeliny wprowadzić zaprawę o grubości około 15mm. Kolejnym krokiem jest osadzenie w zaprawie spiralnego pręta zszywającego. Następnie wprowadzić kolejną warstwę zaprawy pozostawiając ok 15 mm w celu późniejszego uzupełnienia zaprawą odpowiadającą zaprawie zastosowanej w pozostałych, istniejących spoinach naprawianego muru. Po wyrównaniu powierzchni spoiny, należy co pewien czas zwilżyć spoiny, na koniec uzupełnić wypełnione szczeliny odpowiednią zaprawą. Szczegóły wykonania naprawy ścian przedstawione na rysunku K-06 Naprawa ścian – dolna kondygnacja. Do naprawy zarysowanej ściany przewidziano pręty spiralne HELIBAR średnicy 6mm na zaprawie HELIBOND.
