# OPIS TECHNICZNY KONSTRUKCYJNY do projektu budowlanego remontu balkonów

# EKSPERTYZA TECHNICZNA

**BUDYNEK MIESZKALNY WIELORODZINNY;  
ULICA NA BŁONIE 9A, 30-147 KRAKÓW  
Dz. nr 455/23 OBRĘB 6, JEDN. EWID. KROWODRZA**

**PRZEBUDOWA (WYMIANA) BALUSTRAD ORAZ REMONT BALKONÓW NA  
ELEWACJI POŁUDNIOWEJ BUDYNKU MIESZKALNEGO WIELORODZINNEGO,  
POŁOŻONEGO PRZY UL. NA BŁONIE 9A W KRAKOWIE**

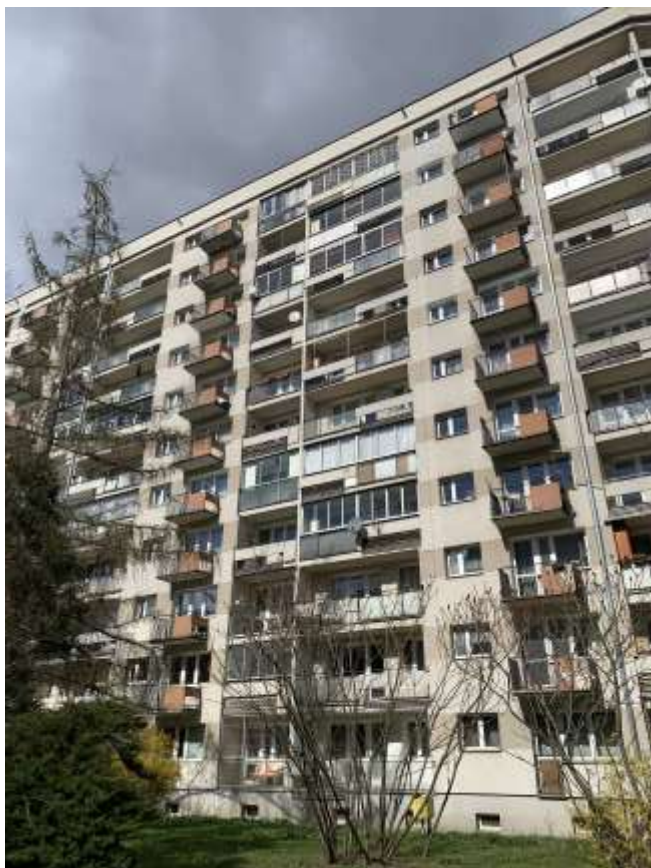
Fot. 1 – widok elewacji południowej z widocznymi pionami balkonów

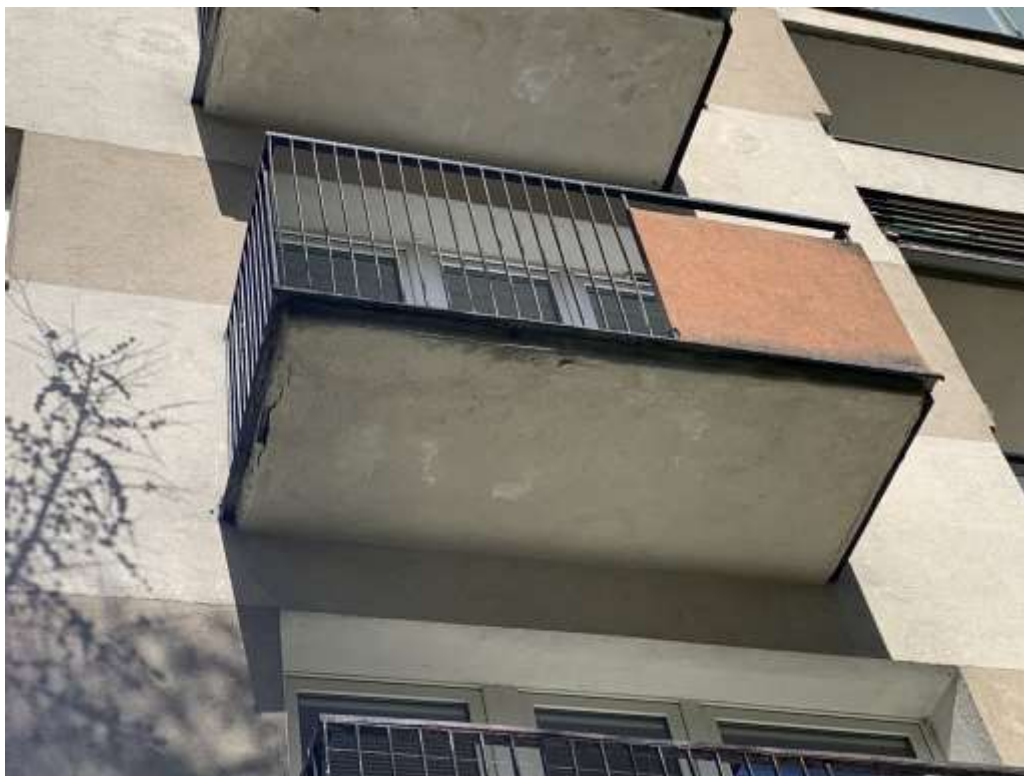
Na licznych płytach balkonowych występują zacieki, zasolenia, złuszcza się warstwy powierzchniowe, występują odpryski tynku.

Fot. 2 – dolne powierzchnie płyt balkonowych z widocznymi niewielkimi odpryskami tynku

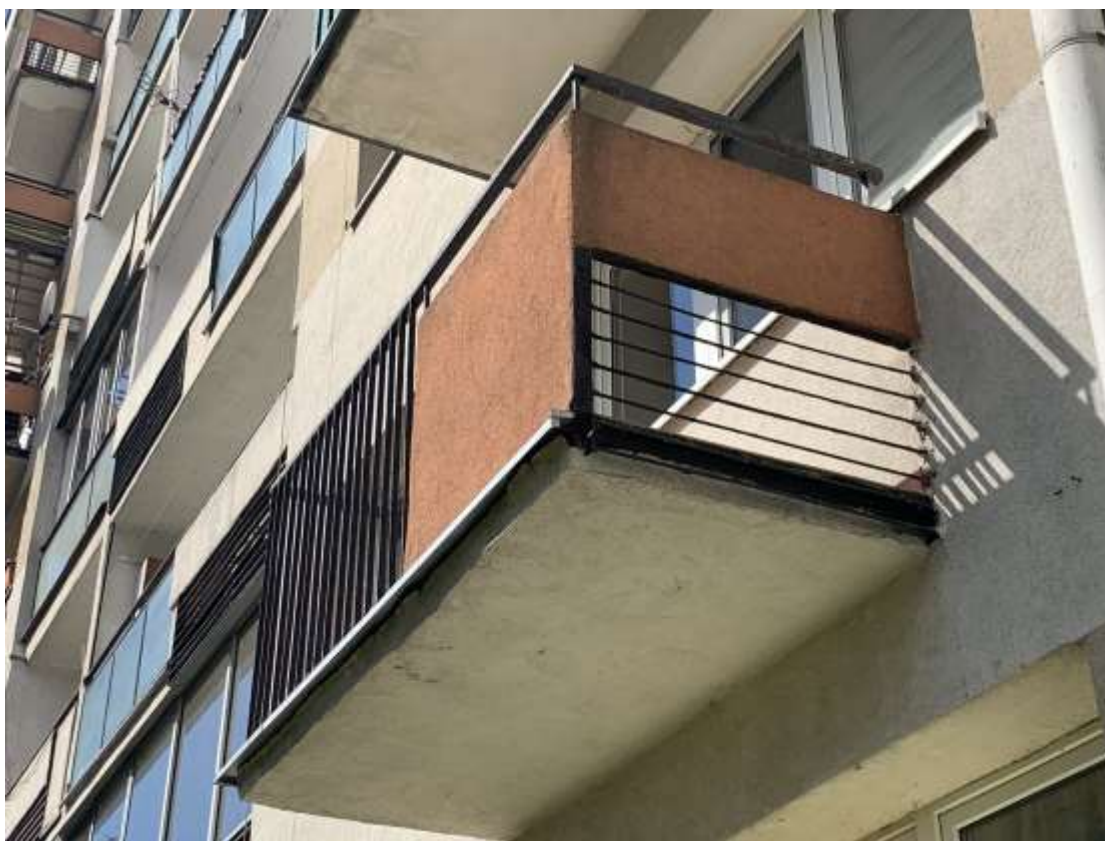
Fot. 3 – dolne powierzchnie płyt balkonowych z widocznymi niewielkimi odpryskami tynku

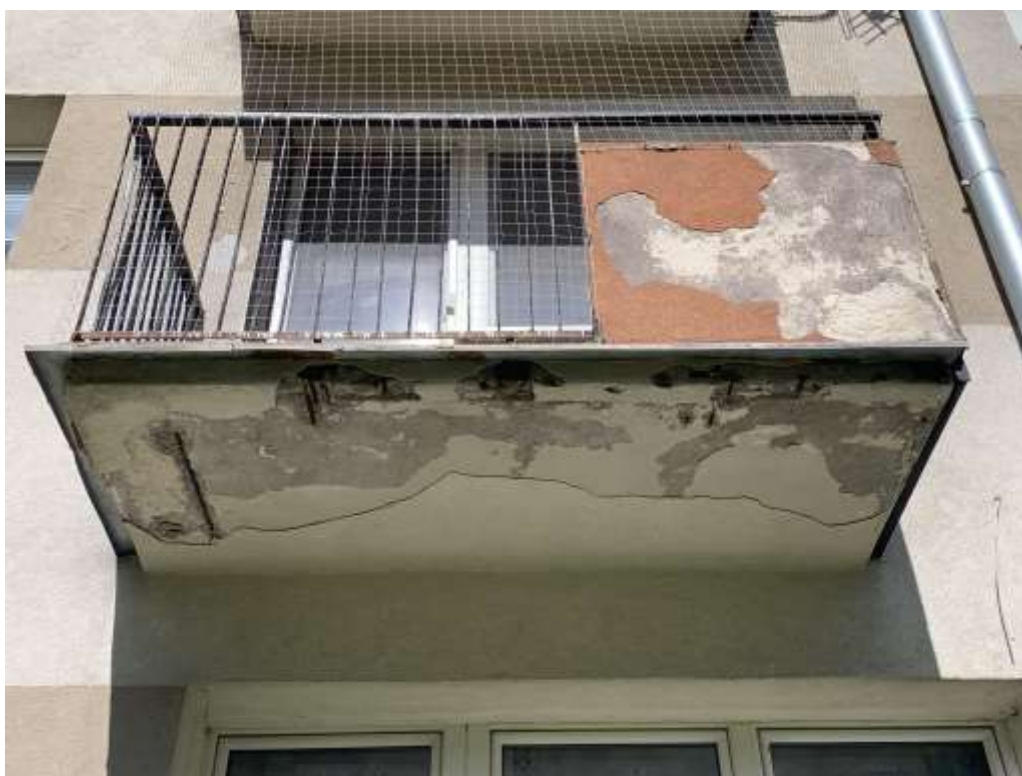
Na niektórych płytach balkonowych od spodu występują pęknięcia i ubytki w betonie. Występują odspojenia otuliny, co sprawia, że widoczne jest zbrojenie. Na skutek niesprawnych obróbek ofasowania i nieprawidłowego odprowadzania wód opadowych z powierzchni balkonów - na czołach balkonów duże powierzchnie zniszczonego tynku przejawiające się jako zwietrzały, łuszczący się i odpadający płatami.

Fot. 4 – płyta balkonowa w złym stanie technicznym – prawie całkowite odpadnięcie tynku z dolnej powierzchni balkonu, liczne ubytki w betonie, uwidocznione zbrojenie

Ze względu na widoczne uszkodzenia płyt balkonowych, wierzchnie warstwy należy usunąć z zachowaniem szczególnej ostrożności by nie uszkodzić istniejącego zbrojenia płyty balkonowej. Elementy uszkodzonego, odspojonego lub zwiertzałego betonu należy usunąć. W przypadku odsłonięcia fragmentów zbrojenia płyt balkonowych, zabezpieczyć powierzchniowo antykorozyjnie zaprawą mineralną do ochrony antykorozyjnej stali zbrojeniowej w elementach żelbetowych systemu, np. Arsanit. Prace rozpocząć od skucia luźnych, skorodowanych, spękanych i odspajających się fragmentów betonu, usunąć zniszczone warstwy tynków i oczyścić powierzchnie do „zdrowej”, nośnej warstwy. Naprawiana powierzchnia powinna być oczyszczona z elementów antyadhezyjnych tj. gruz, kurz, piasek, wykwity solne, bitумы, oleje, resztki mleczka cementowego, itp. Skorodowane odsłonięte pręty zbrojące należy oczyścić z rdzy i wszelkich innych zabrudzeń ręcznie lub mechanicznie np. za pomocą wiertarki / szlifierki ze szczotką drucianą, do stopnia czystości ST 2 lub poprzez piaskowanie do stopnia Sa 2,5 wg PN-ISO 8501-1 (jednolita powierzchnia z metalicznym połyskiem bez oznak korozji lub zanieczyszczeń). Oczyszczone zbrojenie oczyścić sprężonym, bezolejowym powietrzem i pokryć powłoką antykorozyjną np. Ceresit CD 30 (ewentualnie odtłuścić wcześniej acetonem). Po zakończeniu robót związanych z kuciem lub czyszczeniem remontowane elementy należy dokładnie oczyścić np. wodą pod ciśnieniem. Po wykonaniu zabezpieczenia stali zbrojeniowej i ewentualnym wykonaniu uzupełnienia zbrojenia, przed uzupełnieniem ubytków betonu, przygotowaną i oczyszczoną warstwę istniejącego „starego” betonu należy obficie zwilżyć wodą i doprowadzić do stanu matowo wilgotnego.

Jeżeli w trakcie odkuwania betonu i czyszczenia stali zbrojeniowej okaże się, że stopień zbrojenia korozji jest wysoki a nośność niewystarczająca, należy wzmocnić zbrojenie prętami #10 poprzez wklejenie ich w wykonane bruzdy obok istniejącego zbrojenia na całej długości stropu i zakotwić je min. 15cm wgłąb płyty licząc od lica ściany. Pręty wklejać na zaprawie iniekcyjnej, np. Fischer SB.

**Do zniszczonych, spękanych płyt balkonowych aktualnie nie ma możliwości mocowania balustrad. Aby móc przystąpić do prac przy wymianie balustrad w pierwszej kolejności należy dokonać naprawy płyt balkonowych!**

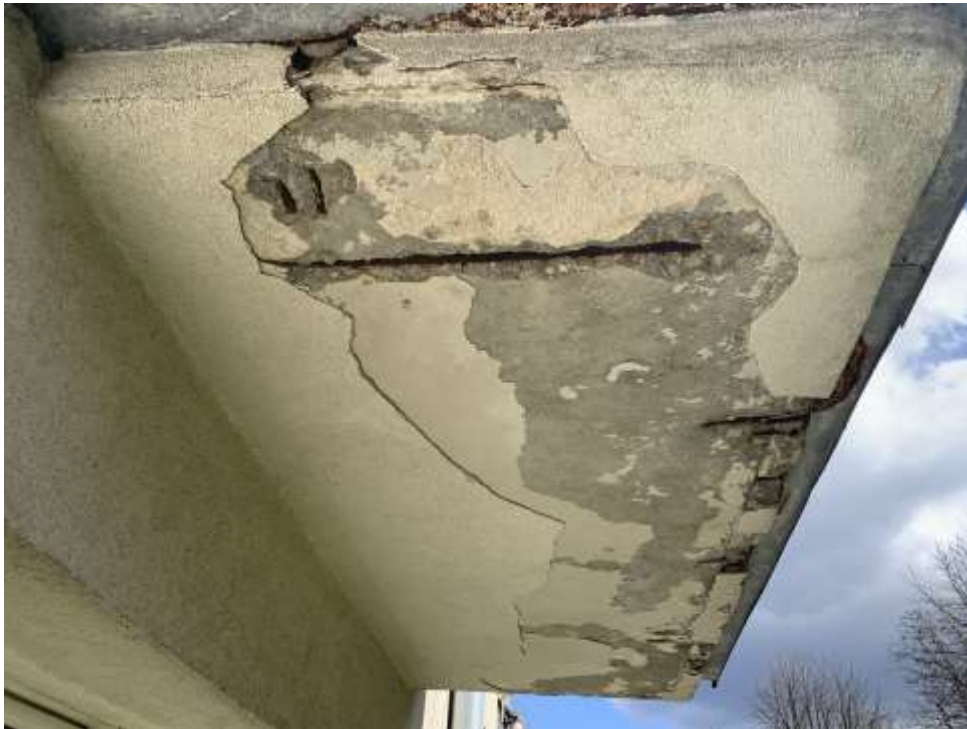
Fot. 5 – płyta balkonowa w złym stanie technicznym – prawie całkowite odpadnięcie tynku z dolnej powierzchni balkonu, liczne ubytki w betonie, uwidocznione zbrojenie

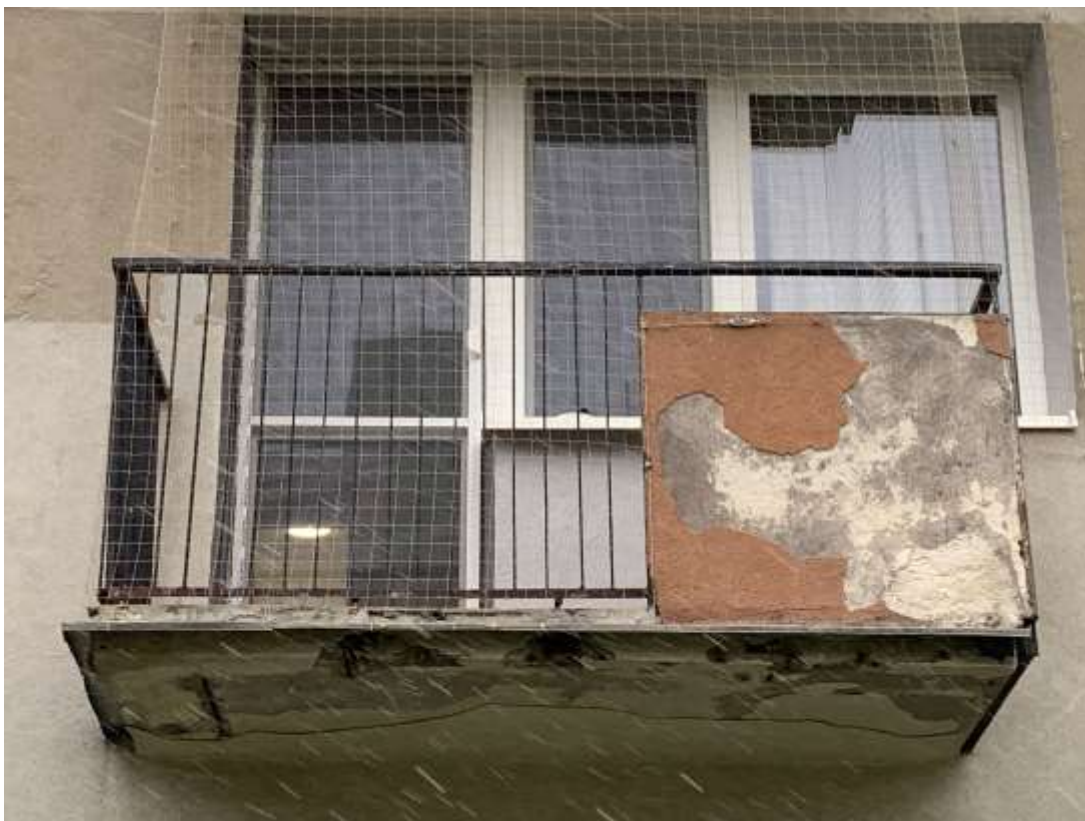
Fot. 6 – płyta balkonowa w złym stanie technicznym – prawie całkowite odpadnięcie tynku z dolnej powierzchni balkonu, liczne ubytki w betonie, uwidocznione zbrojenie

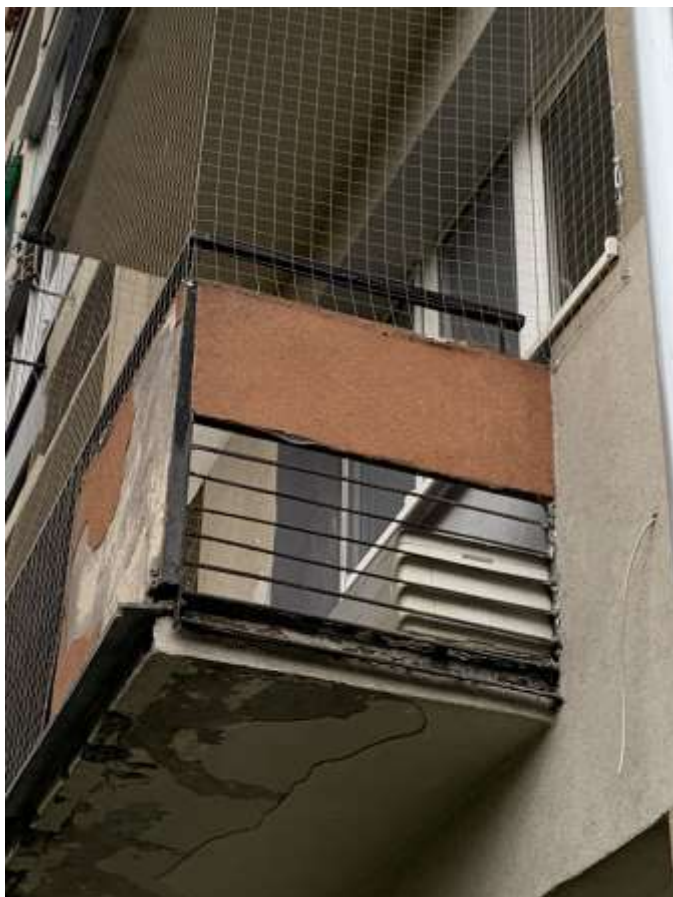
Fot. 7 – płyta balkonowa w złym stanie technicznym – prawie całkowite odpadnięcie tynku z dolnej powierzchni balkonu, liczne ubytki w betonie, uwidocznione zbrojenie

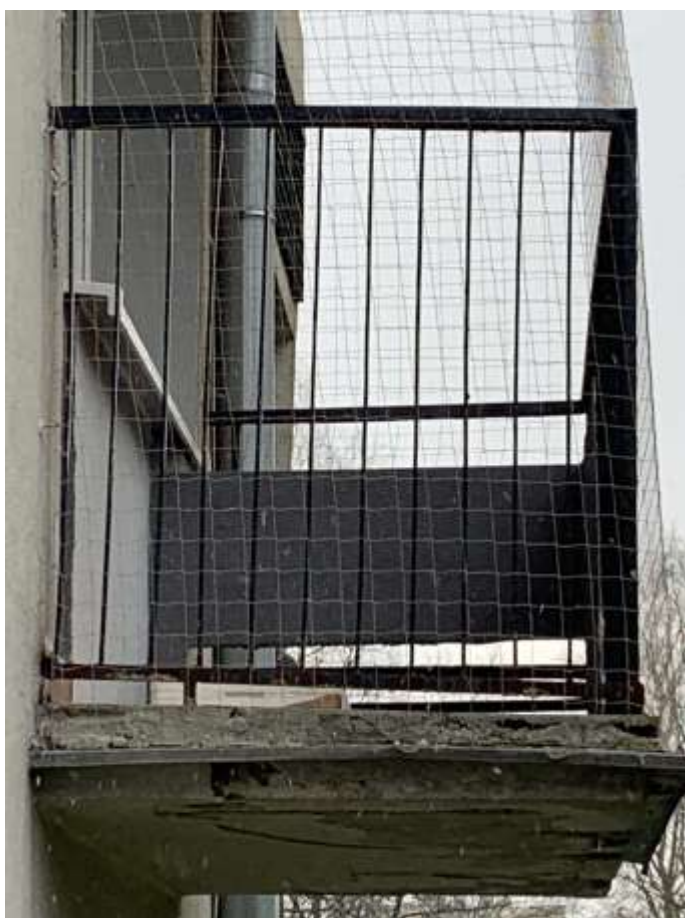
Fot. 8 – płyta balkonowa w złym stanie technicznym – prawie całkowite odpadnięcie tynku z dolnej powierzchni balkonu, liczne ubytki w betonie, uwidocznione zbrojenie
