# Budynek B

S.M. „Widok“

ul. Bałicka /

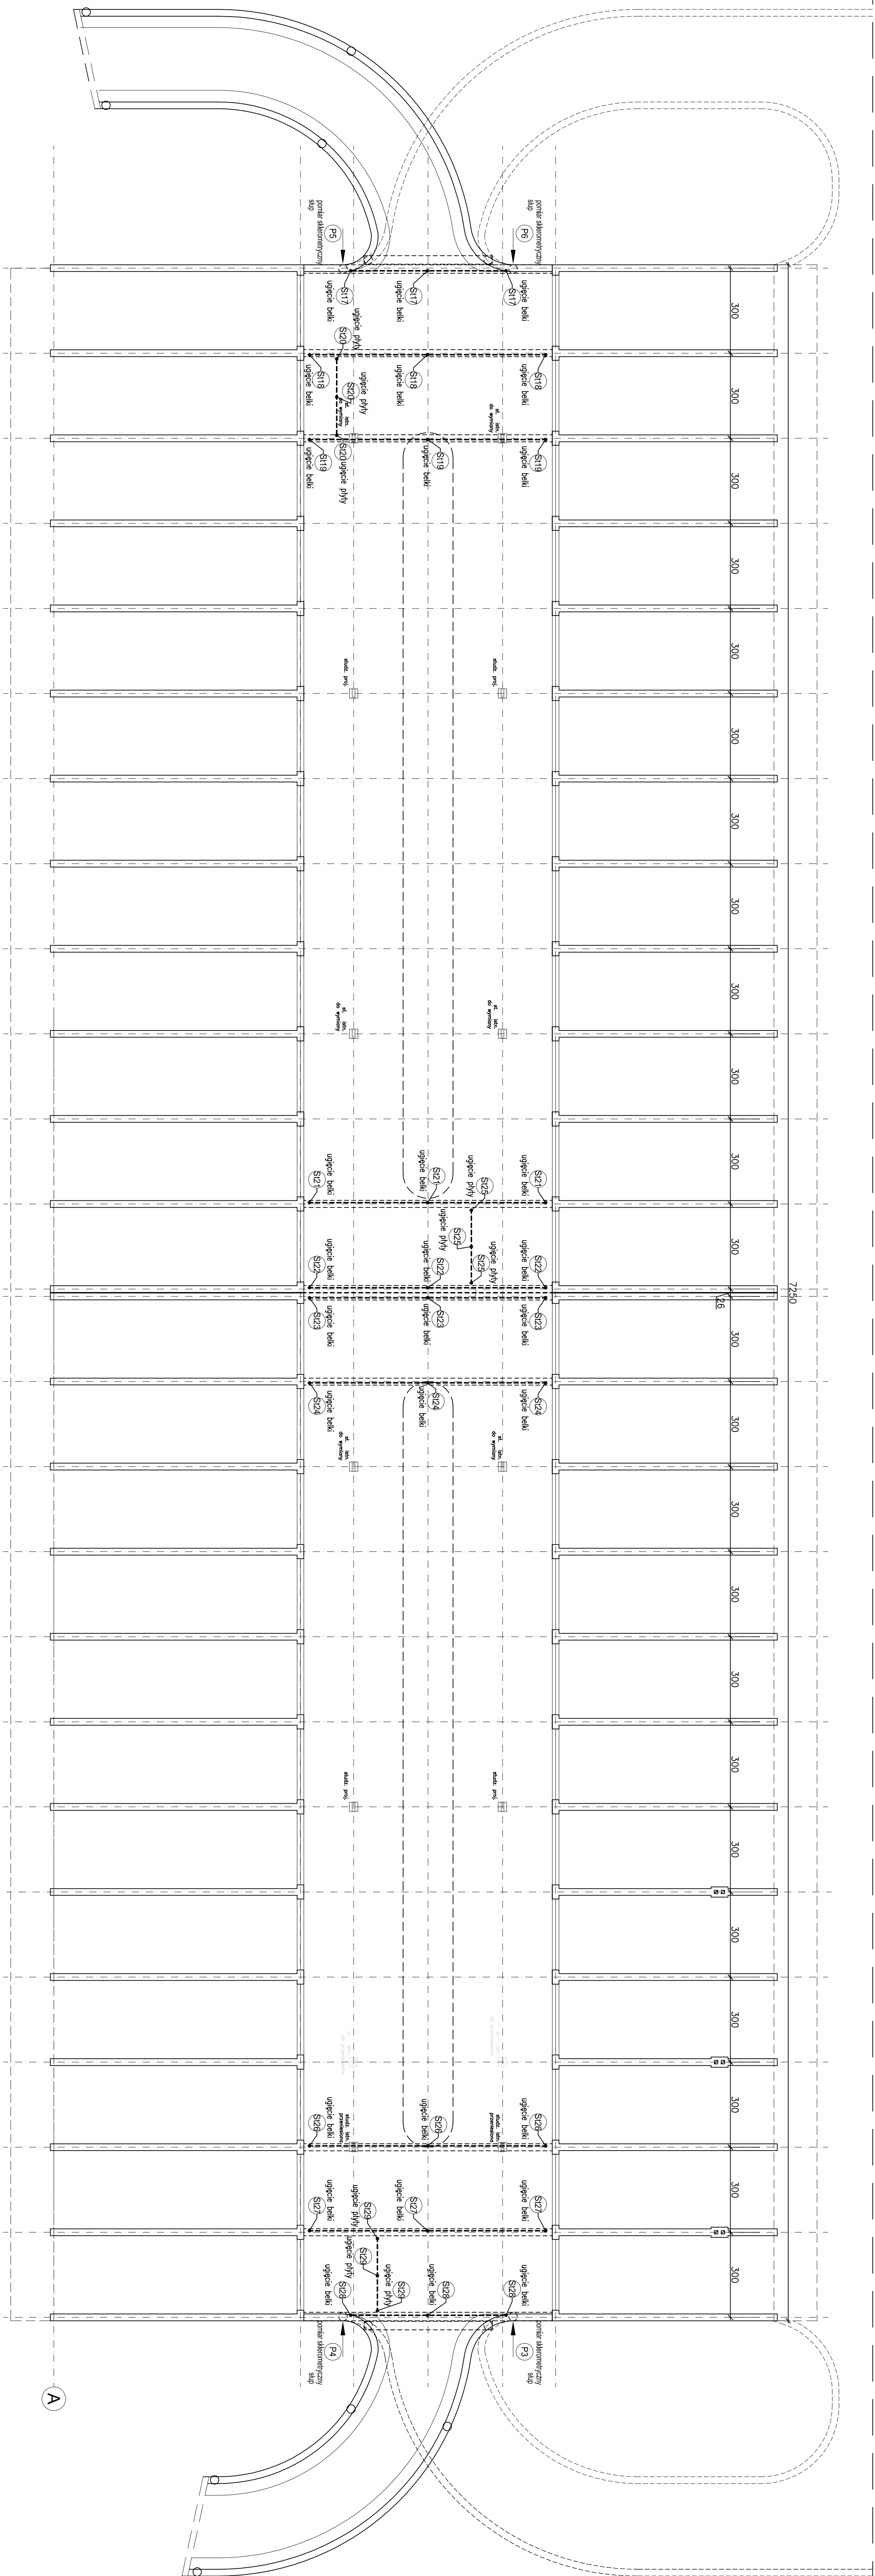
- P.** pomiar sklerometryczny - wyniki wg załącznika nr 2
- Kierunek badania:
- poziomy →  
"do góry"  
"w dół"
- Si.** pomiar ugięcia stropu - wyniki wg załącznika nr 3
