**Ekspertyza ornitologiczna na temat zasiedlania i gnieźdzenia się ptaków
na budynku mieszkalnym przy ul. Na Błonie 13 B w Krakowie**

Kraków październik 2018 r.

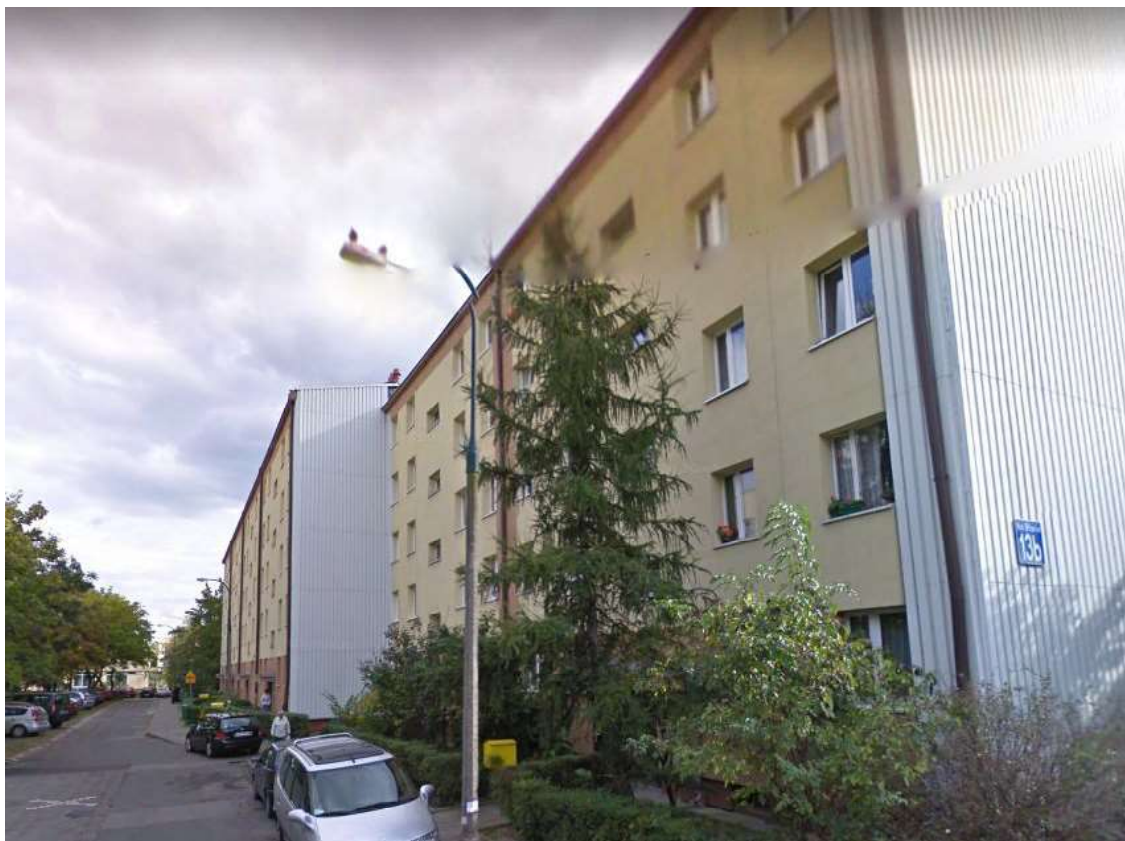
Fot. 2. Budynek mieszkalny przy ul. Na Błonie 13B w Krakowie – elewacja północna i zachodnia – fot. Paweł Wieczorek.

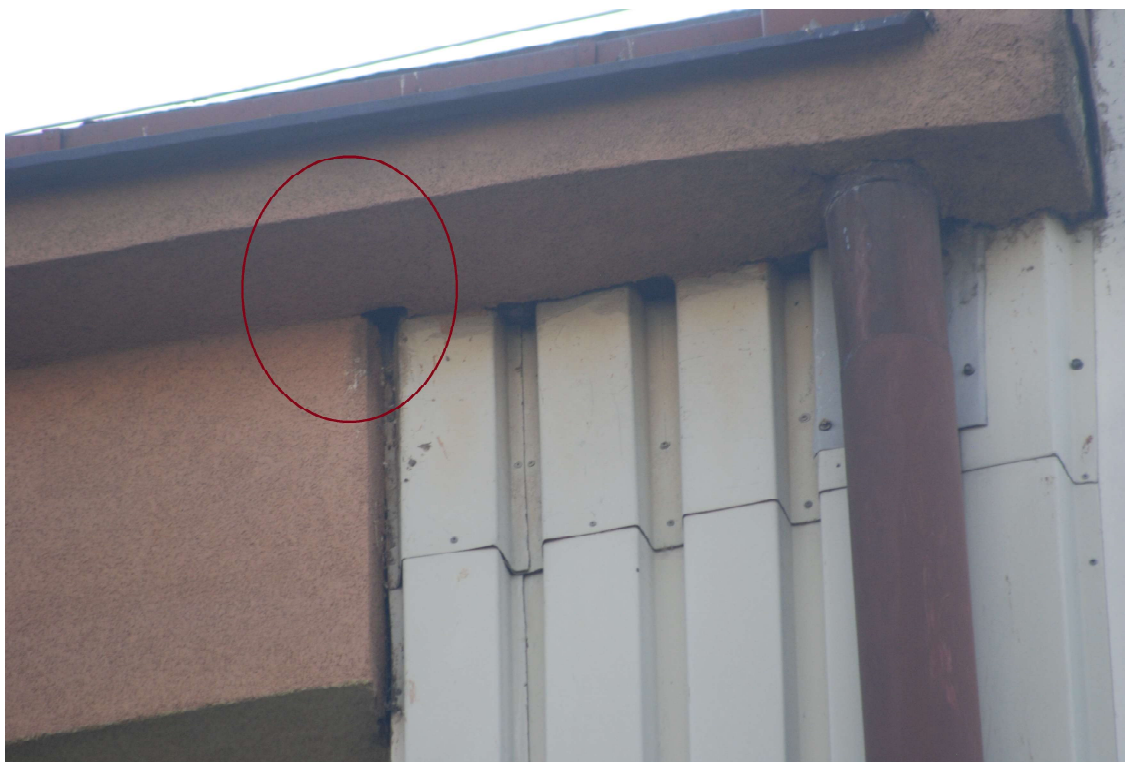
Fot. 3. Budynek mieszkalny przy ul. Na Błonie 13B w Krakowie – elewacja północna – potencjalne nisze lęgowe w miejscu pod blachą pokrywającą budynek odpowiednie dla jerzyka - fot. Paweł Wieczorek.

Na podstawie wykonanej kontroli, obserwacji i posiadanej wiedzy stwierdzono iż przedmiotowy budynek jest miejscem bytowania chronionych gatunków ptaków. Biorąc powyższe pod uwagę należy uzyskać stosowne zezwolenie Regionalnego Dyrektora Ochrony Środowiska w Krakowie na zniszczenie siedlisk chronionych gatunków ptaków.

W ramach kompensacji przyrodniczej należy zawiesić na budynku jedenaście pojedynczych budek lęgowych dla jerzyka na elewacji wschodniej, północnej i południowej (budka dla jerzyka będzie również odpowiednia dla wróbla domowego) oraz dwie budki dla szpaków na drzewach w sąsiedztwie budynku. Budki lęgowe na budynku należy zamocować pod okapem dachu.

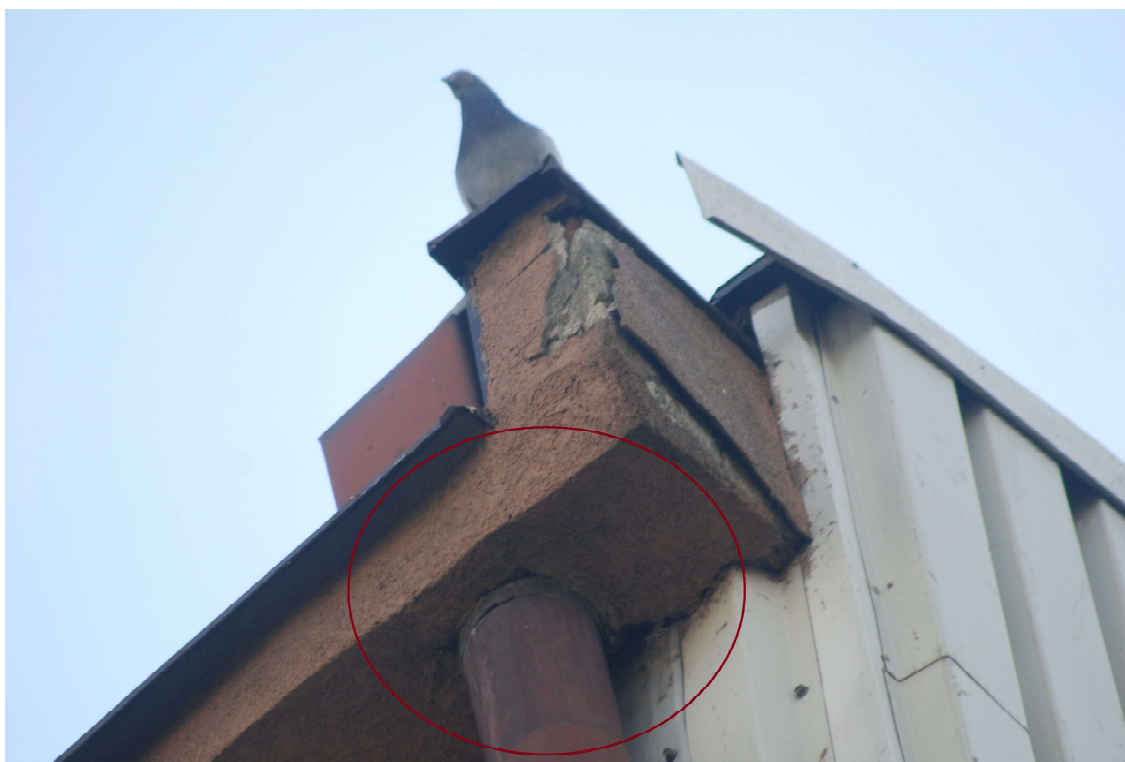
Fot. 4. Budynek mieszkalny przy ul. Na Błonie 13B w Krakowie – elewacja północna – potencjalne nisze lęgowe w miejscu za rynną w części szczytowej odpowiednie dla jerzyka - fot. Paweł Wieczorek.

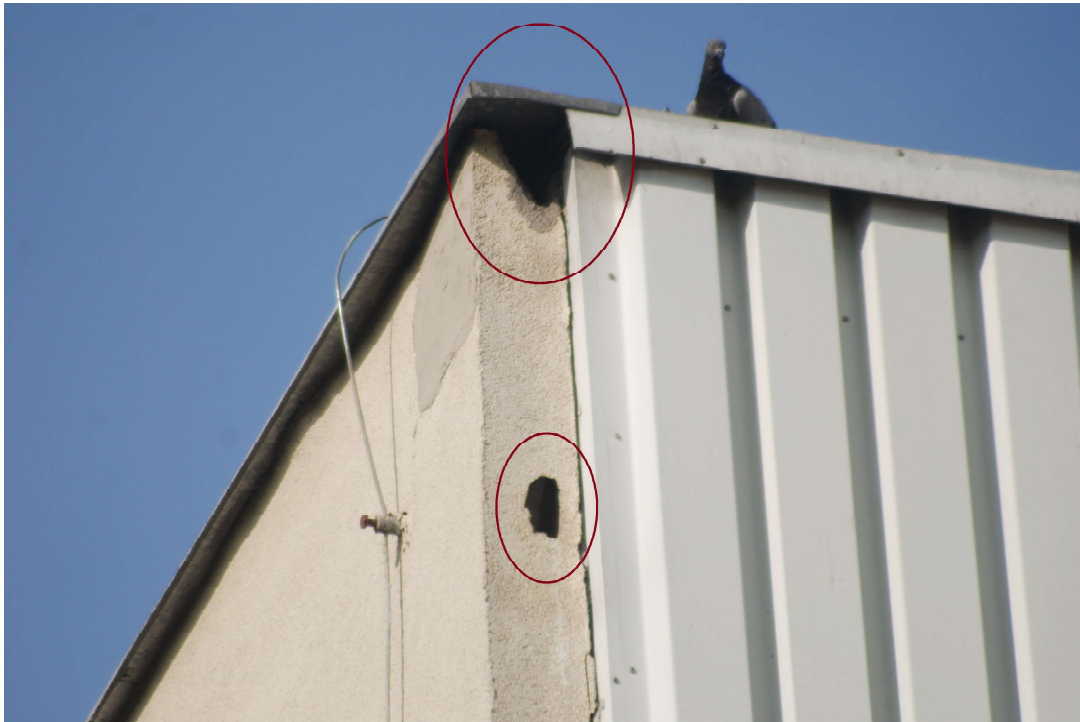
Fot. 5. Budynek mieszkalny przy ul. Na Błonie 13B w Krakowie – elewacja południowa – potencjalna nisza lęgowa w miejscu ubytków w tynku w części szczytowej odpowiednia dla szpaka - fot. Paweł Wieczorek.

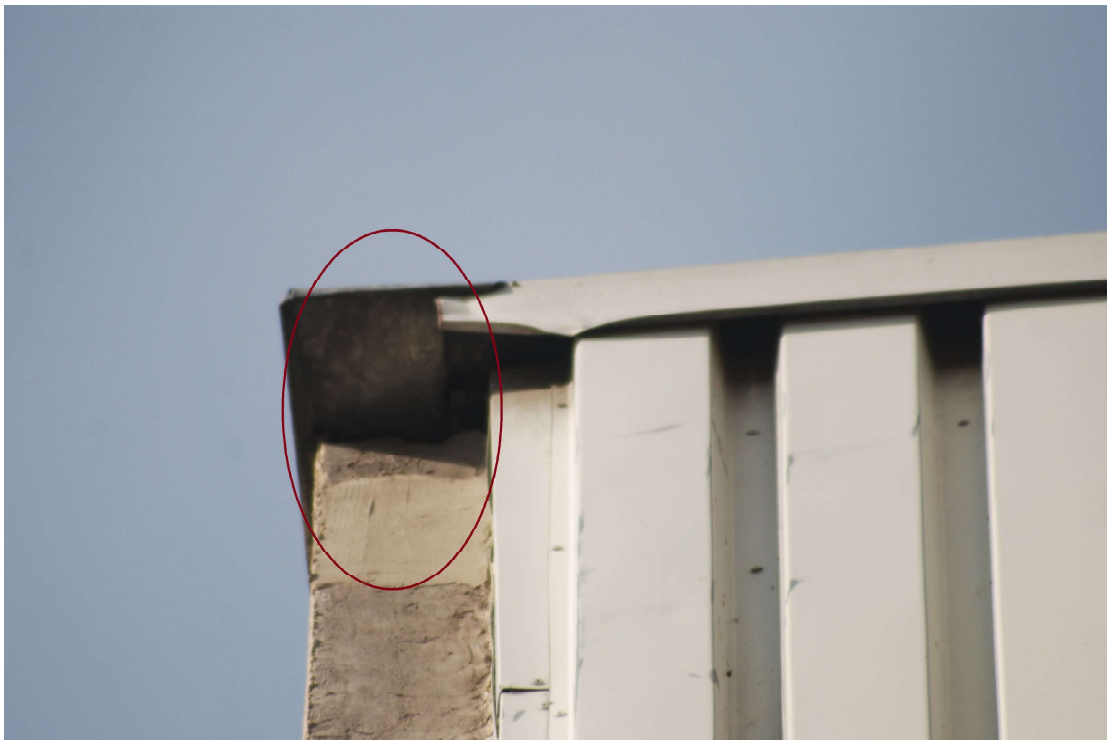
Fot. 6. Budynek mieszkalny przy ul. Na Błonie 13B w Krakowie – elewacja wschodnia – potencjalna nisza lęgowa w miejscu ubytków w tynku w części szczytowej odpowiednia dla jerzyka - fot. Paweł Wieczorek.

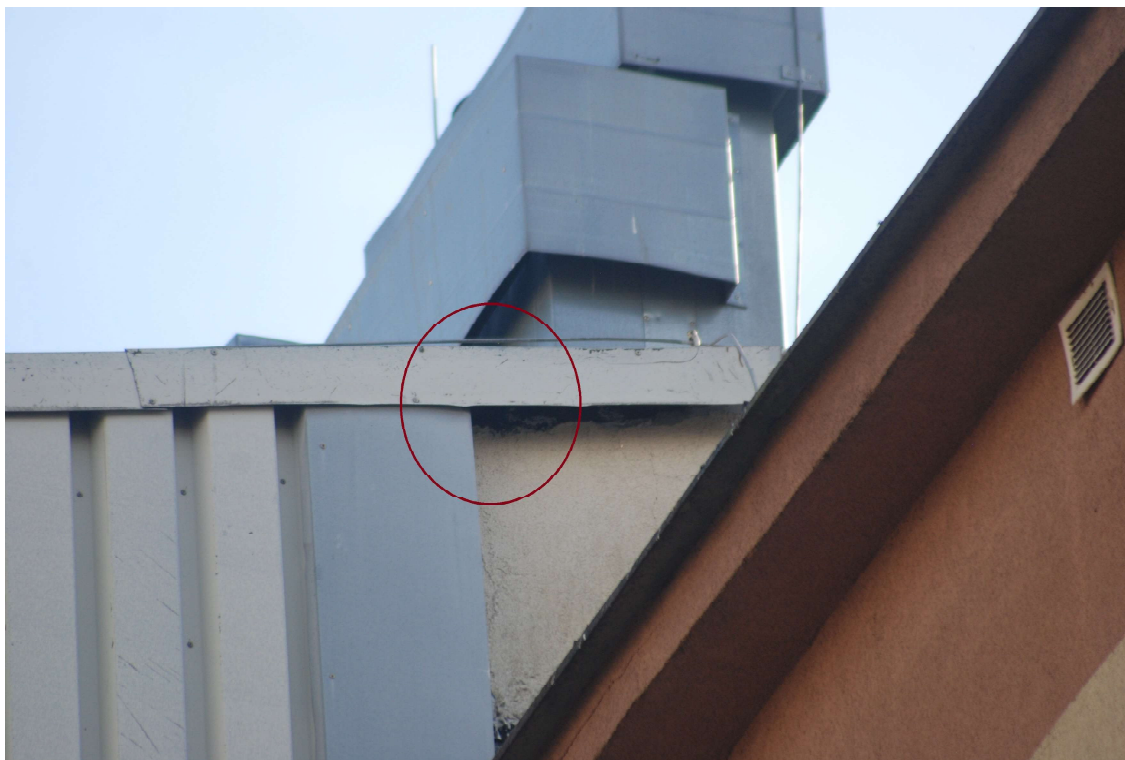
Fot. 7. Budynek mieszkalny przy ul. Na Błonie 13B w Krakowie – elewacja północna – potencjalna nisza lęgowa w miejscu pod blachą pokrywającą budynek w części szczytowej odpowiednia dla jerzyka i wróbla domowego - fot. Paweł Wieczorek.
