**Ekspertyza ornitologiczna na temat zasiedlania i gnieźdzenia się ptaków
na budynku mieszkalnym na ul. Na Błonie 15A w Krakowie**

Kraków październik 2018 r.

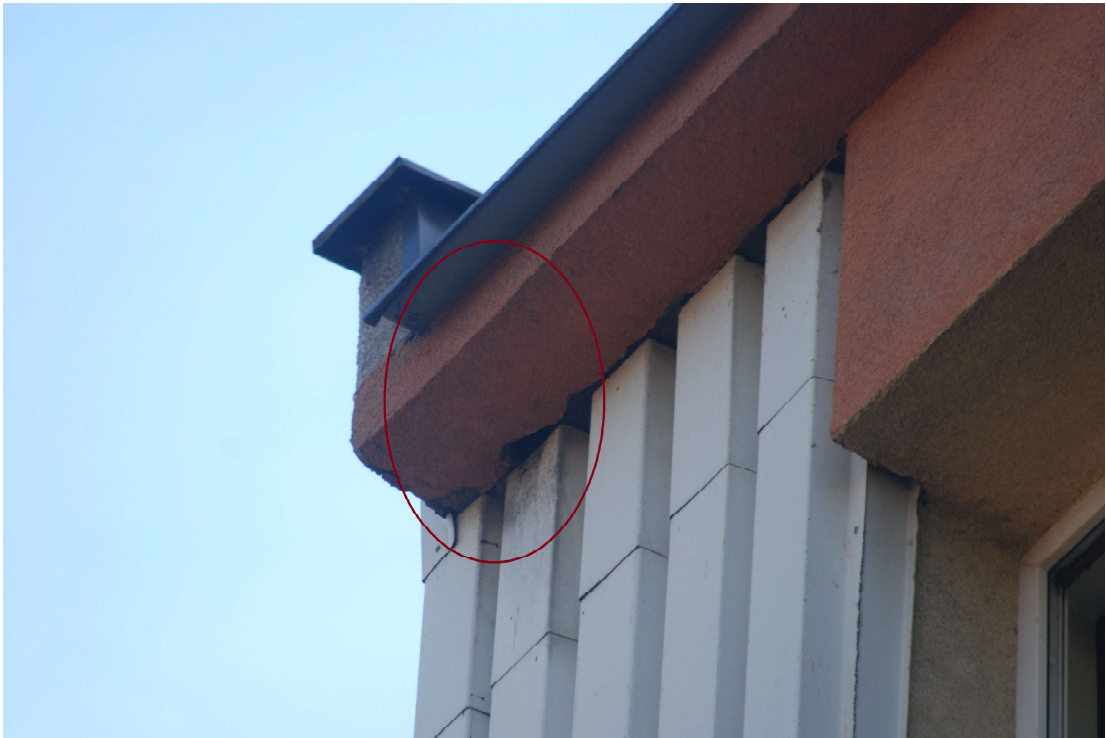
Obserwację budynku wykonywano przy użyciu lornetki Bresser Condor 8X42, a dokumentację fotograficzną wykonano przy użyciu aparatu Nikon D90 i obiektywu Tokina 80-400 mm. Kontrolę przeprowadzono poza sezonem lęgowym ptaków. Wykryto na budynku, na elewacji wschodniej, północnej i południowej potencjalne siedliska odpowiednie dla jerzyków *Apus apus*, wróbli domowych *Passer domesticus* i szpaków *Sturnus vulgaris* w postaci ubytków w tynku (2 otwory), nisz w miejscach za rynnami w części szczytowej (4 nisze) oraz szczelin pod blachą pokrywającą budynek (1 nisza).

Fot. 3. Budynek mieszkalny przy ul. Na Błonie 15A w Krakowie – elewacja północna – potencjalne nisze lęgowe w miejscu pod blachą pokrywającą budynek odpowiednie dla jerzyka i wróbla domowego - fot. Paweł Wieczorek.

Na podstawie wykonanej kontroli, obserwacji i posiadanej wiedzy stwierdzono iż przedmiotowy budynek jest miejscem bytowania chronionych gatunków ptaków. Biorąc powyższe pod uwagę należy uzyskać stosowne zezwolenie Regionalnego Dyrektora Ochrony Środowiska w Krakowie na zniszczenie siedlisk chronionych gatunków ptaków.

W ramach kompensacji przyrodniczej należy zawiesić na budynku sześć pojedynczych budek lęgowych dla jerzyka na elewacji północnej i południowej (budka dla jerzyka będzie również odpowiednia dla wróbla domowego) oraz jedną budkę dla szpaka na drzewie w sąsiedztwie budynku. Budki lęgowe na budynku należy zamocować pod okapem dachu.

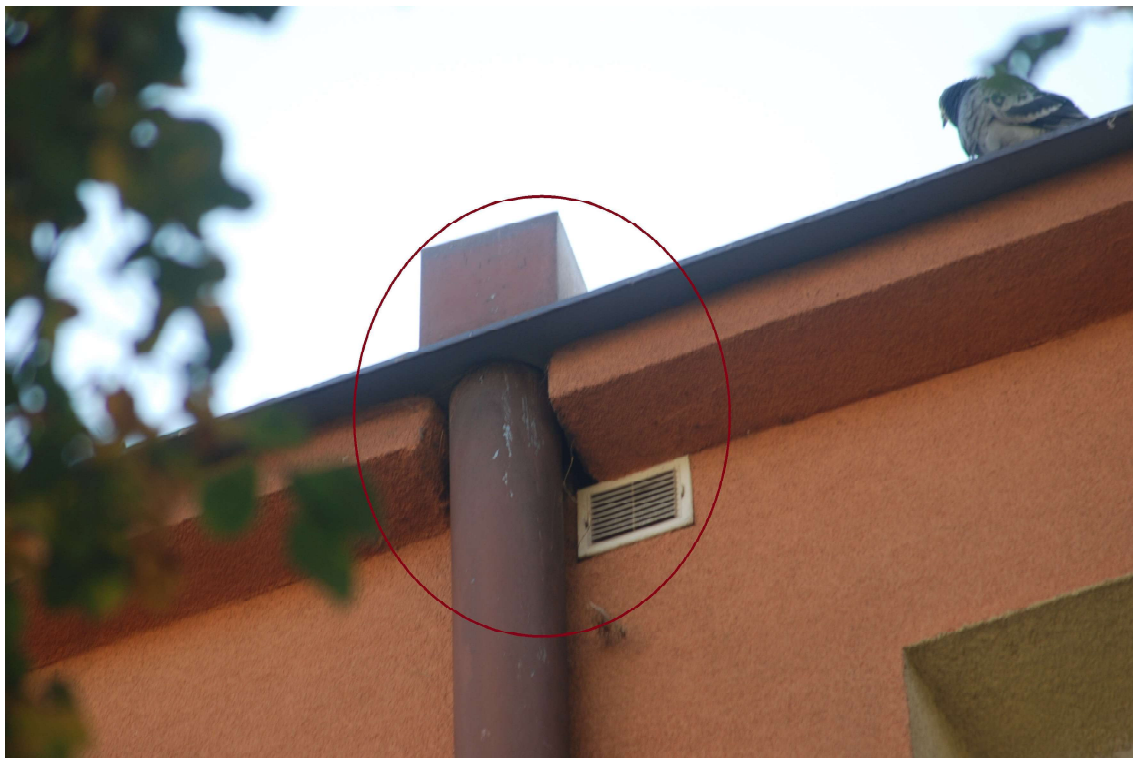
Fot. 4. Budynek mieszkalny przy ul. Na Błonie 135 w Krakowie – elewacja północna – potencjalne nisze lęgowe w miejscu za rynną w części szczytowej odpowiednie dla jerzyka i wróbla domowego - fot. Paweł Wieczorek.

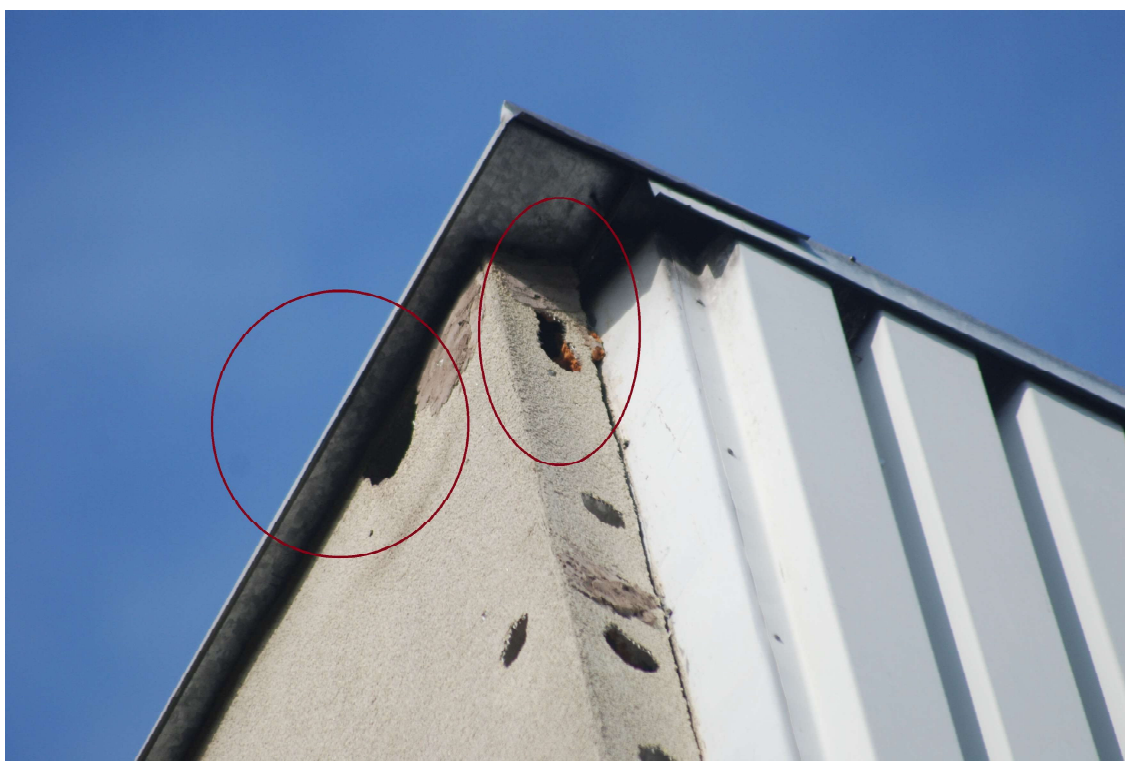
Fot. 5. Budynek mieszkalny przy ul. Na Błonie 15A w Krakowie – elewacja południowa i wschodnia – potencjalne nisze lęgowe w miejscu ubytków w tynku w części szczytowej odpowiednia dla jerzyka, wróbla domowego i szpaka - fot. Paweł Wieczorek.
