**Ekspertyza ornitologiczna na temat zasiedlania i gnieźdzenia się ptaków
na budynku mieszkalnym przy ul. Na Błonie 3A w Krakowie**

Kraków październik 2018 r.

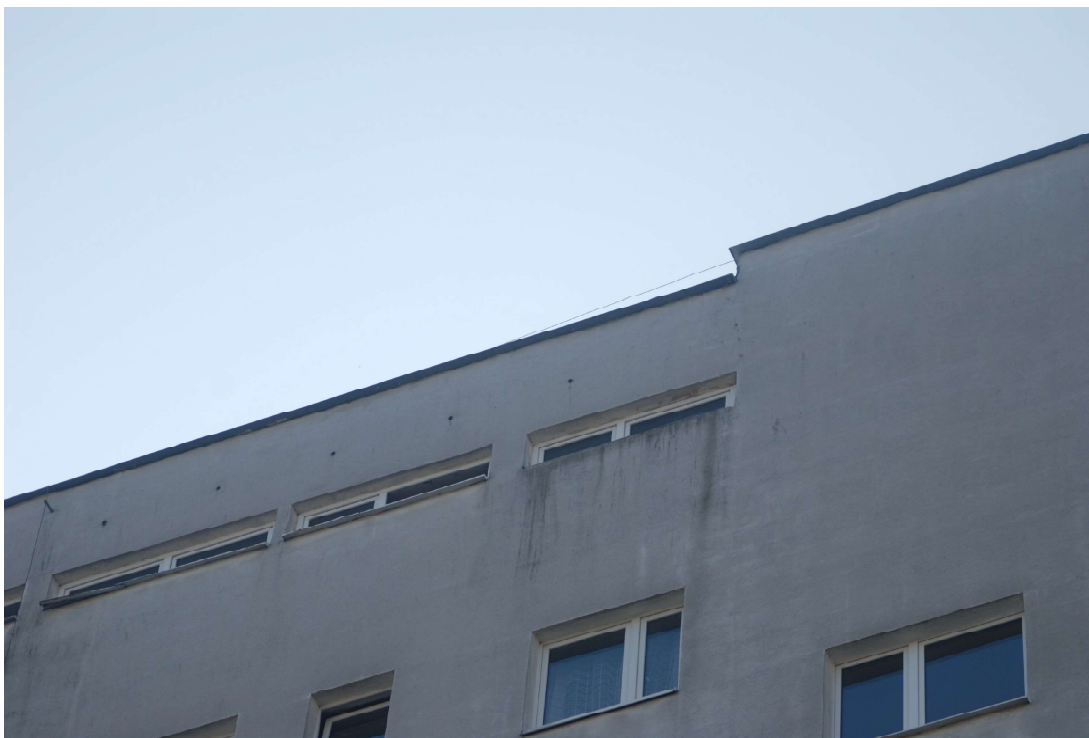
Obserwację budynku wykonywano przy użyciu lornetki Bresser Condor 8X42, a dokumentację fotograficzną wykonano przy użyciu aparatu Nikon D90 i obiektywu Tokina 80-400 mm. Kontrolę przeprowadzono poza sezonem lęgowym ptaków. Wykryto na budynku, na elewacji północnej potencjalne siedliska odpowiednie dla jerzyków *Apus apus* i wróbli domowych *Passer domesticus* w postaci niezabezpieczonych otworów prowadzących do stropodachu (12 otworów) ubytków w tynku (2 otwory pod dachem) oraz szczelin pod blachą pokrywającą budynek (1 otwór).

Fot. 3. Budynek mieszkalny przy ul. Na Błonie 3A w Krakowie – elewacja północna – potencjalne nisze lęgowe dla jerzyka w postaci niezabezpieczonych otworów prowadzących na stropodach - fot. Paweł Wieczorek.

W ramach kompensacji przyrodniczej należy zawiesić na budynku piętnaście pojedynczych budek lęgowych dla jerzyka na elewacji północnej (budka dla jerzyka będzie również odpowiednia dla wróbla domowego) pod okapem dachu.

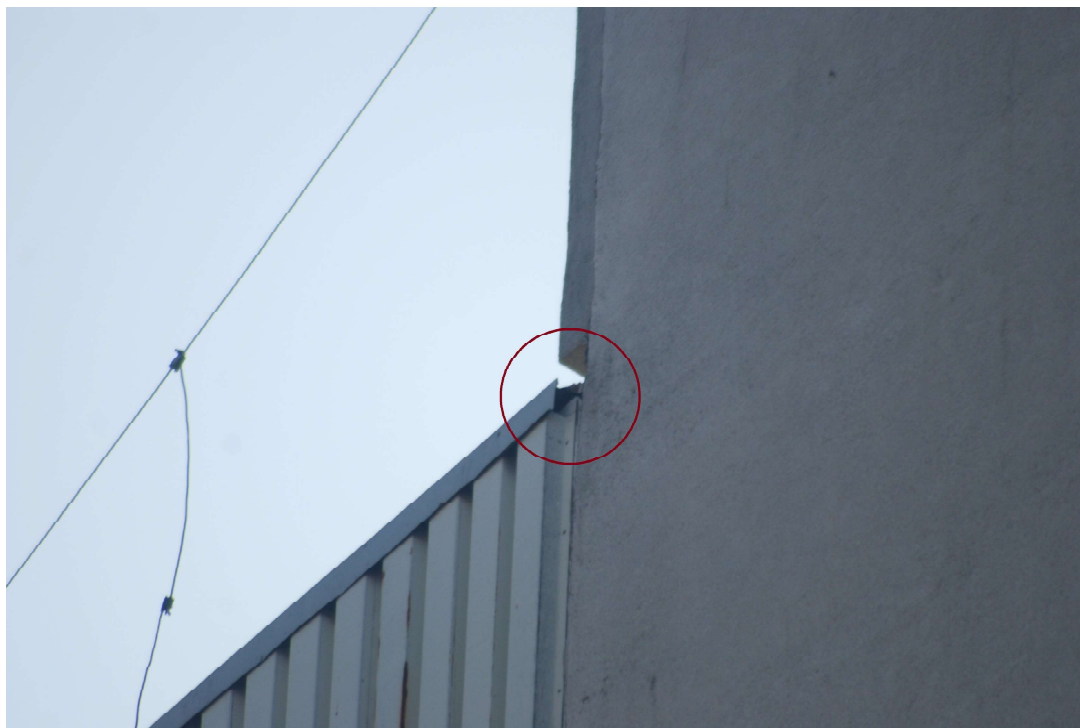
Fot. 4. Budynek mieszkalny przy ul. Na Błonie 3A w Krakowie – elewacja północna – potencjalna nisza lęgowa odpowiednia dla jerzyka i wróbla domowego w postaci szczeliny pod blachą pokrywającą budynek - fot. Paweł Wieczorek.

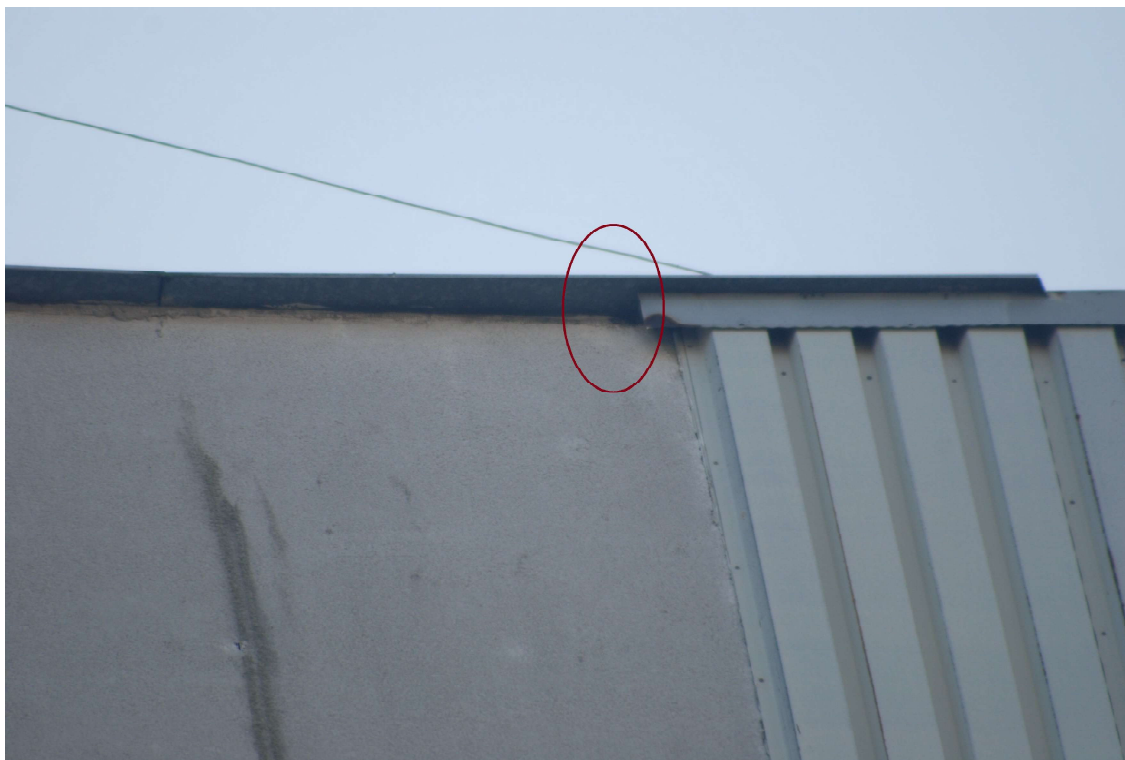
Fot. 5. Budynek mieszkalny przy ul. Na Błonie 3A w Krakowie – elewacja północna – potencjalna nisza lęgowa odpowiednia dla jerzyka w postaci otworu w tynku pod dachem w części szczytowej - fot. Paweł Wieczorek.

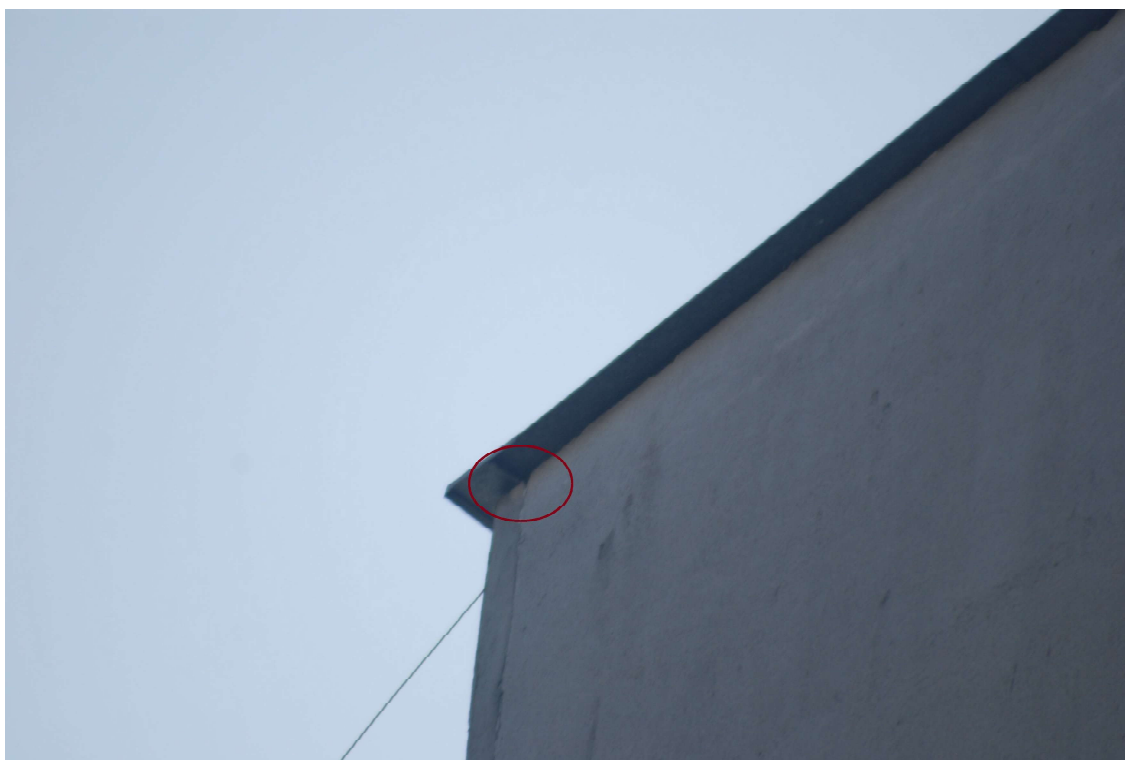
Fot. 6. Budynek mieszkalny przy ul. Na Błonie 3A w Krakowie – elewacja północna – potencjalna nisza lęgowa odpowiednia dla jerzyka w postaci otworu w tynku pod dachem w części szczytowej - fot. Paweł Wieczorek.
