**Ekspertyza ornitologiczna na temat zasiedlania i gnieźdzenia się ptaków
na budynku mieszkalnym przy ul. Na Błonie 3 w Krakowie**

Kraków październik 2018 r.

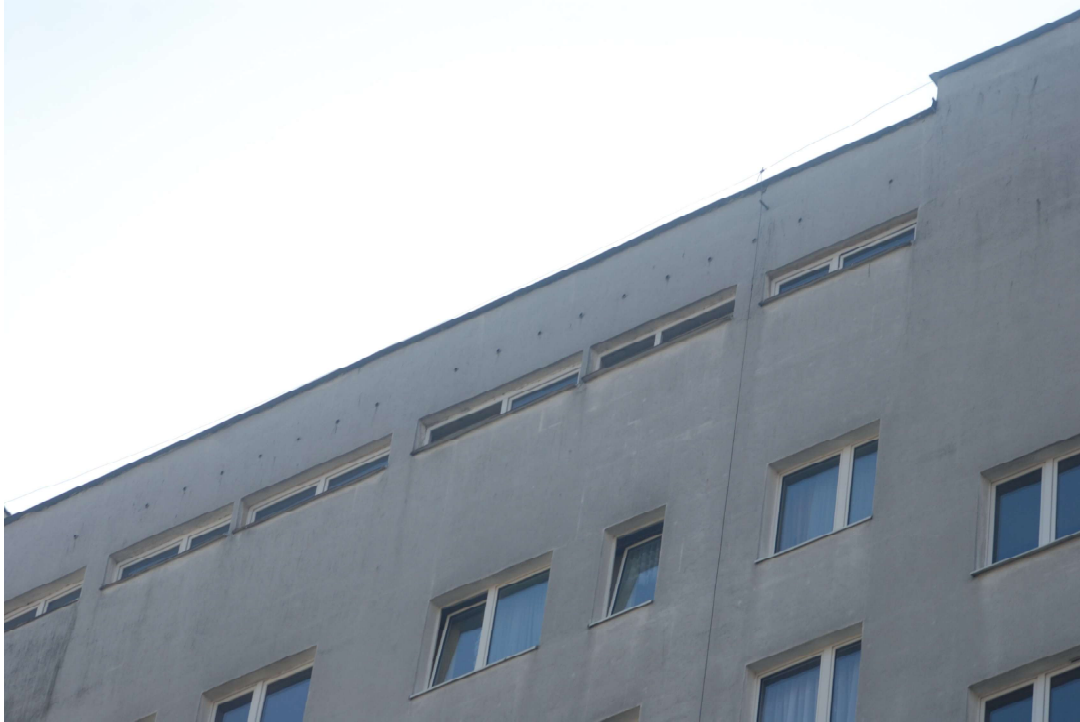
Obserwację budynku wykonywano przy użyciu lornetki Bresser Condor 8X42, a dokumentację fotograficzną wykonano przy użyciu aparatu Nikon D90 i obiektywu Tokina 80-400 mm. Kontrolę przeprowadzono poza sezonem lęgowym ptaków. Wykryto na budynku, na elewacji północnej potencjalne siedliska odpowiednie dla jerzyków *Apus apus* i wróbli domowych *Passer domesticus* w postaci ubytków w tynku (1 otwór pod dachem) oraz szczelin pod blachą pokrywającą budynek (2 nisze).

Fot. 3. Budynek mieszkalny przy ul. Na Błonie 3 w Krakowie – elewacja północna – potencjalne nisze lęgowe dla jerzyka w postaci niezabezpieczonych otworów prowadzących na stropodach - fot. Paweł Wieczorek.

Na podstawie wykonanej kontroli, obserwacji i posiadanej wiedzy stwierdzono iż przedmiotowy budynek jest miejscem bytowania chronionych gatunków ptaków. Biorąc powyższe pod uwagę należy uzyskać stosowne zezwolenie Regionalnego Dyrektora Ochrony Środowiska w Krakowie na zniszczenie siedlisk chronionych gatunków ptaków.

W ramach kompensacji przyrodniczej należy zawiesić na budynku pięćdziesiąt trzy pojedyncze budki lęgowe dla jerzyka na elewacji północnej (budka dla jerzyka będzie również odpowiednia dla wróbla domowego) pod okapem dachu.

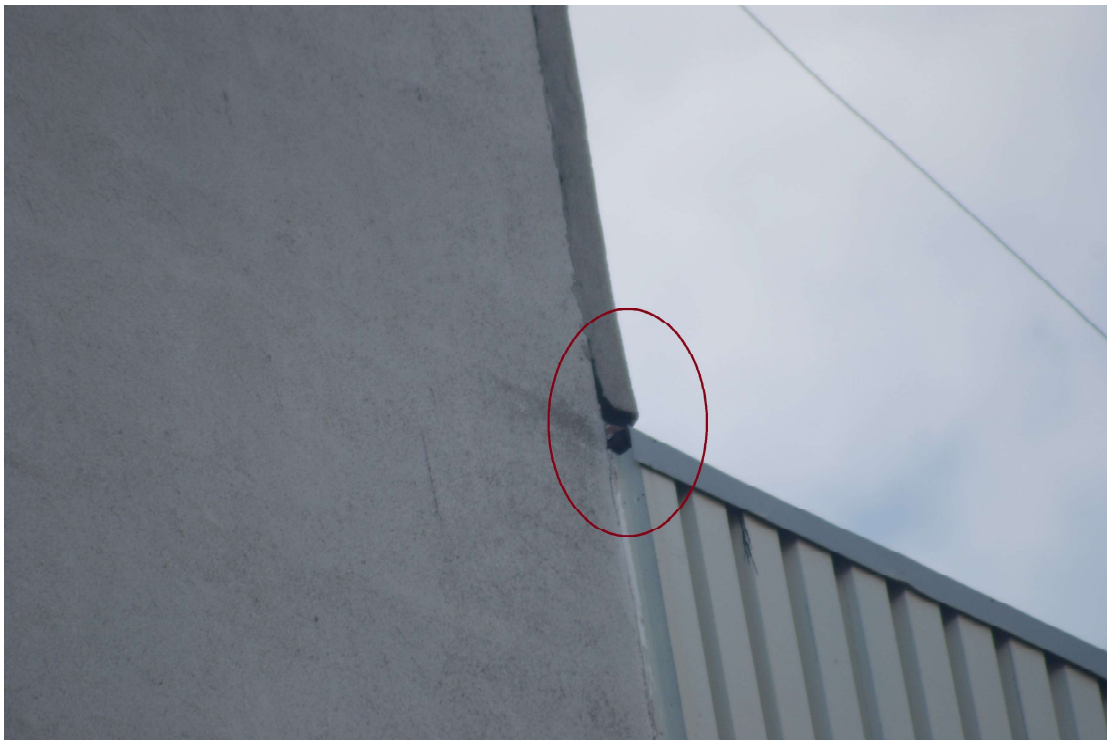
Fot. 4. Budynek mieszkalny przy ul. Na Błonie 3 w Krakowie – elewacja północna – potencjalna nisza lęgowa odpowiednia dla jerzyka i wróbla domowego w postaci szczeliny pod blachą pokrywającą budynek - fot. Paweł Wieczorek.

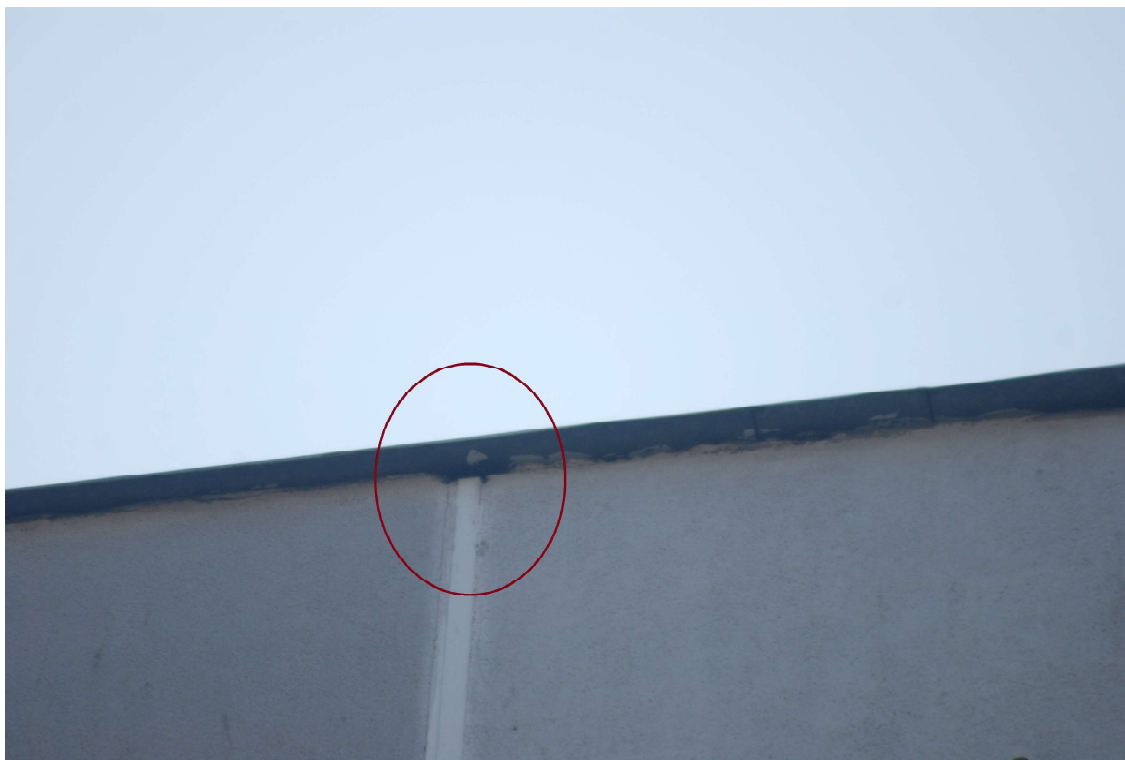
Fot. 5. Budynek mieszkalny przy ul. Na Błonie 3 w Krakowie – elewacja północna – potencjalna nisza lęgowa odpowiednia dla jerzyka w postaci otworu w tynku pod dachem w części szczytowej - fot. Paweł Wieczorek.

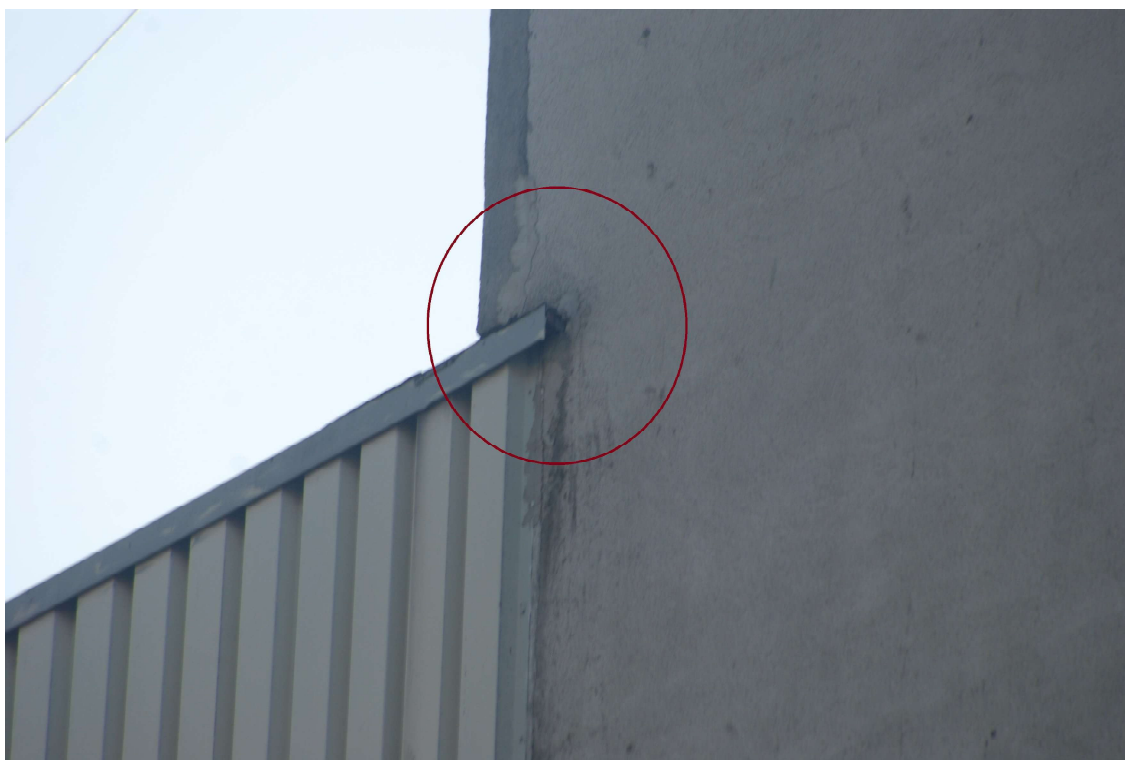
Fot. 6. Budynek mieszkalny przy ul. Na Błonie 3 w Krakowie – elewacja północna – potencjalna nisza lęgowa odpowiednia dla jerzyka i wróbla domowego w postaci szczeliny pod blachą pokrywającą budynek - fot. Paweł Wieczorek.
