**Ekspertyza ornitologiczna na temat zasiedlania i gnieźdzenia się ptaków
na budynku mieszkalnym przy ul. Na Błonie 3B w Krakowie**

Kraków październik 2018 r.

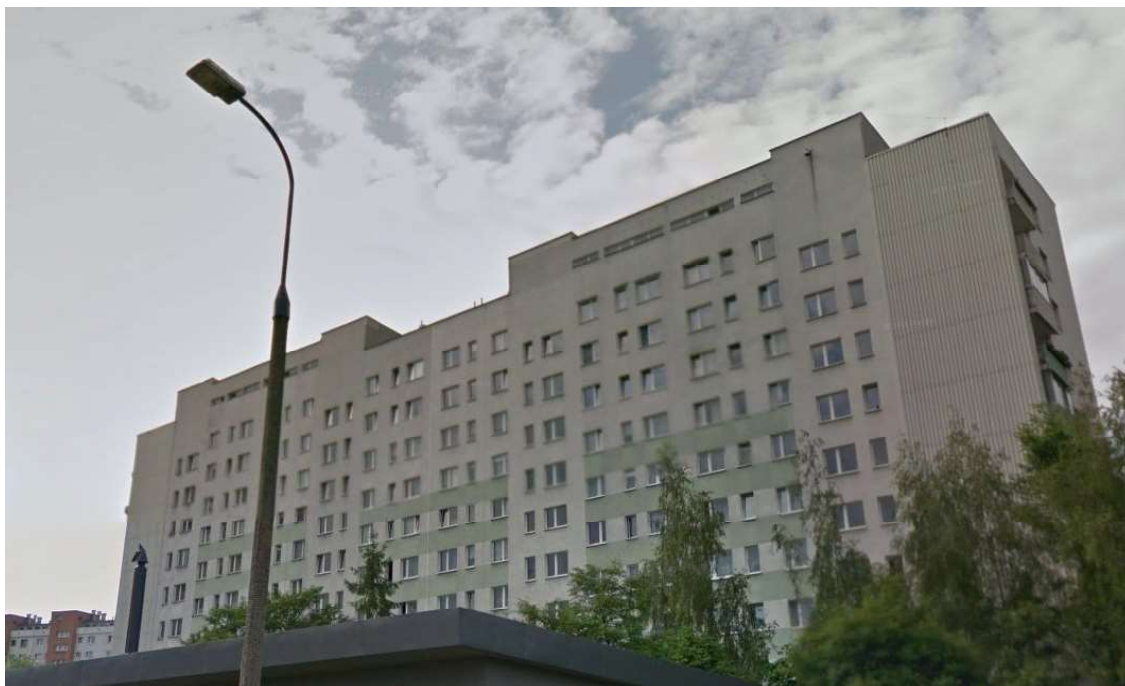
Fot. 2. Budynek mieszkalny przy ul. Na Błonie 3B w Krakowie – elewacja północna i zachodnia – fot. Paweł Wieczorek.

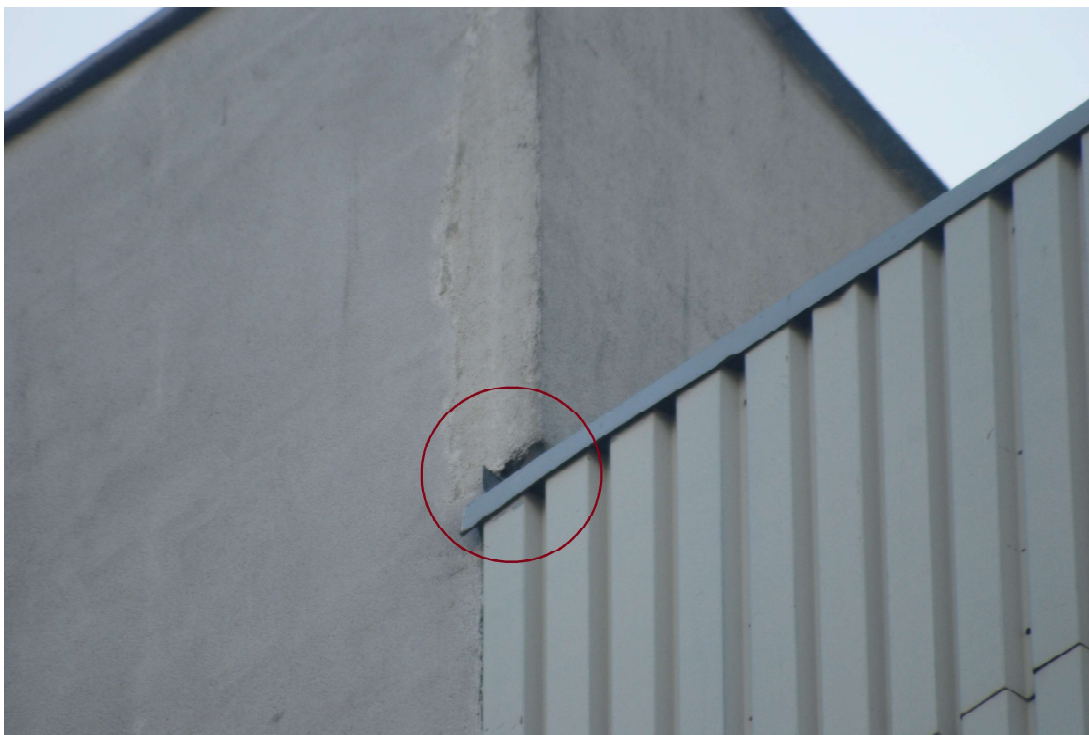
Obserwację budynku wykonywano przy użyciu lornetki Bresser Condor 8X42, a dokumentację fotograficzną wykonano przy użyciu aparatu Nikon D90 i obiektywu Tokina 80-400 mm. Kontrolę przeprowadzono poza sezonem lęgowym ptaków. Wykryto na budynku, na elewacji północnej i południowej potencjalne siedliska odpowiednie dla jerzyków *Apus apus* i wróbli domowych *Passer domesticus* w postaci ubytków w tynku (3 otwory) oraz szczelin pod blachą pokrywającą budynek (1 otwór).

Fot. 3. Budynek mieszkalny przy ul. Na Błonie 3B w Krakowie – elewacja północna – potencjalna nisza lęgowa odpowiednia dla jerzyka i wróbla domowego w postaci otworu w tynku w części szczytowej - fot. Paweł Wieczorek.

Na podstawie wykonanej kontroli, obserwacji i posiadanej wiedzy stwierdzono iż przedmiotowy budynek jest miejscem bytowania chronionych gatunków ptaków. Biorąc powyższe pod uwagę należy uzyskać stosowne zezwolenie Regionalnego Dyrektora Ochrony Środowiska w Krakowie na zniszczenie siedlisk chronionych gatunków ptaków.

W ramach kompensacji przyrodniczej należy zawiesić na budynku cztery pojedyncze budki lęgowe dla jerzyka na elewacji północnej (budka dla jerzyka będzie również odpowiednia dla wróbla domowego) pod okapem dachu.

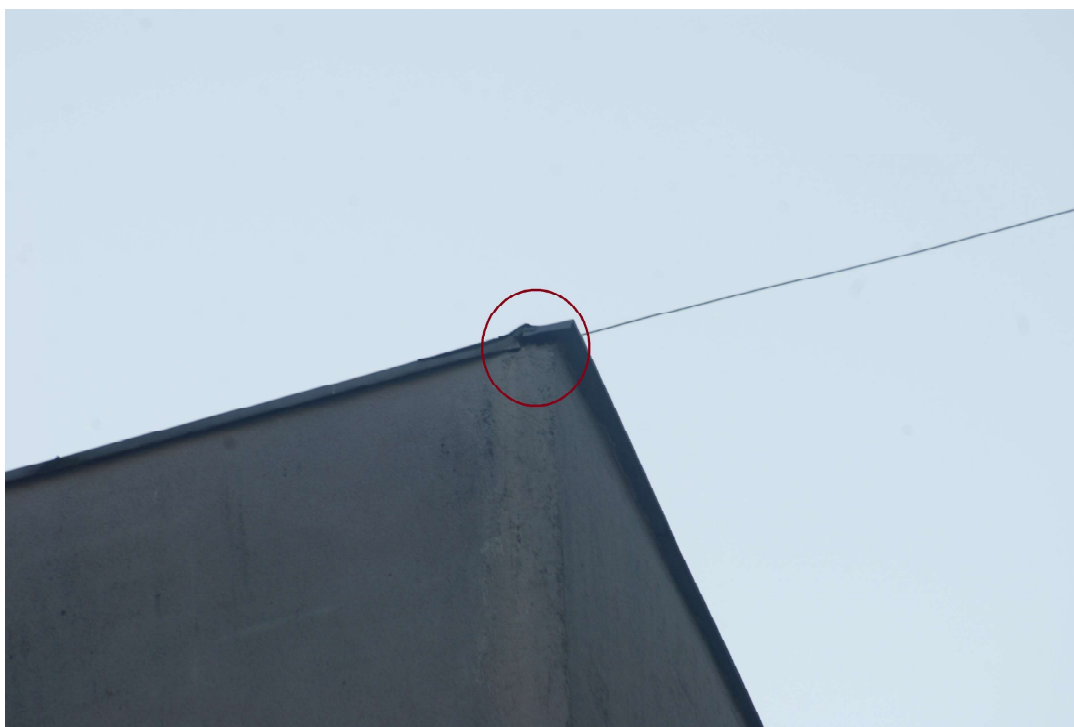
Fot. 4. Budynek mieszkalny przy ul. Na Błonie 3B w Krakowie – elewacja północna – potencjalna nisza lęgowa odpowiednia dla jerzyka i wróbla domowego w postaci szczeliny pod dachem budynku - fot. Paweł Wieczorek.

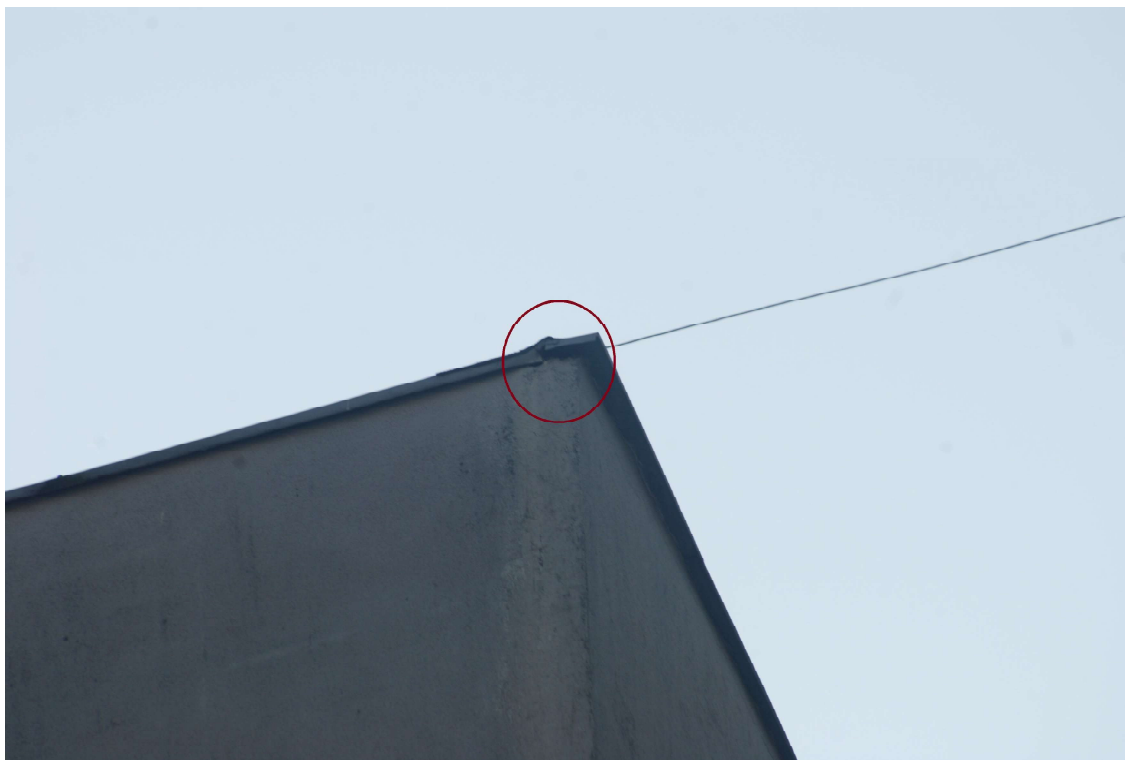
Fot. 5. Budynek mieszkalny przy ul. Na Błonie 3B w Krakowie – elewacja północna – potencjalna nisza lęgowa odpowiednia dla jerzyka w postaci otworu w tynku pod dachem w części szczytowej - fot. Paweł Wieczorek.
