1 Przedmiot i zakres opracowania

Przedmiotem opracowania jest jest ekspertyza techniczna stanu konstrukcji budynków garaży Spółdzielni Mieszkaniowej „Widok” zlokalizowanych na dz. nr 459 przy ulicy na Błonie w Krakowie w związku z planowanym remontem nawierzchni górnej płyty manewrowej wraz z rampami najazdowymi

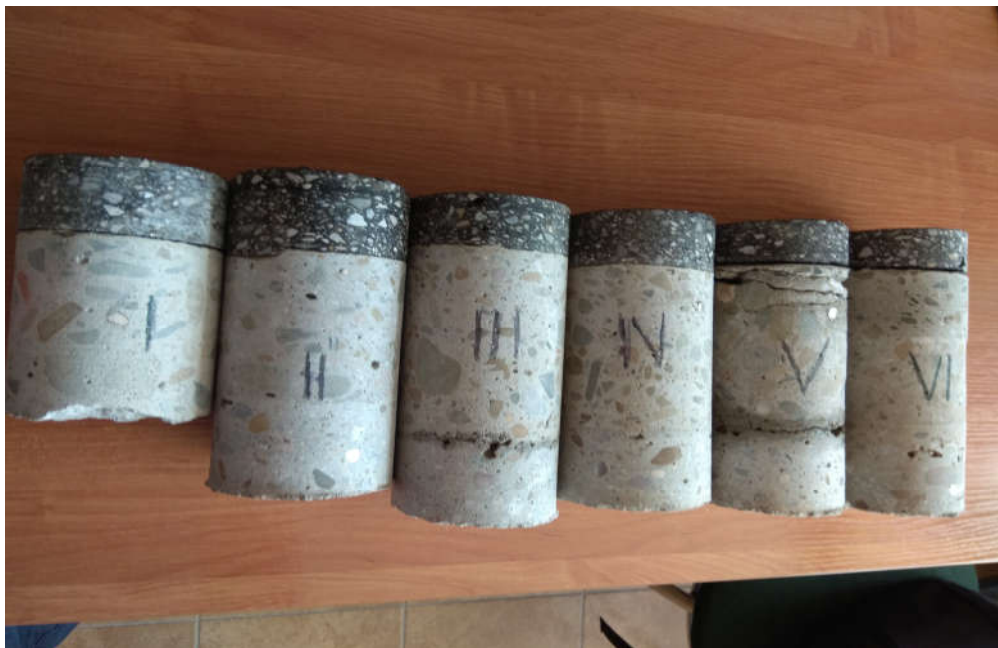
Dokonano sześć odwiertów w górnej płycie, 4 w budynku A i 2 w budynku B. Stwierdzono że warstwa ścieralna z betonu asfaltowego ACS ma różną grubość w poszczególnych miejscach, od 3,5 cm do 5 cm. Zarówno warstwa ścieralna jak i papa nie spełniają swej funkcji, ponieważ woda przecieka przez te warstwy. Wszystkie górne warstwy muszą zostać usunięte. Miejsca odwiertów przedstawione na rysunku K-02a i K-02b Budynek A i Budynek B - Stan istniejący

Zdjęcie 2: Wykonane odwierty - próbki
